# *EVALUACIÓN DE LOS EFECTOS DE LOS SISMOS DE **SEPTIEMBRE DE 1985** EN LOS EDIFICIOS DE LA CDMX*

Roberto Meli, Eduardo Miranda,  
Carlos López N. y Oscar López Bátiz

INSTITUTO  
DE INGENIERÍA  
**UNAM**

## ***PARTE II. EVALUACIÓN DETALLADA DE EDIFICIOS TÍPICOS***

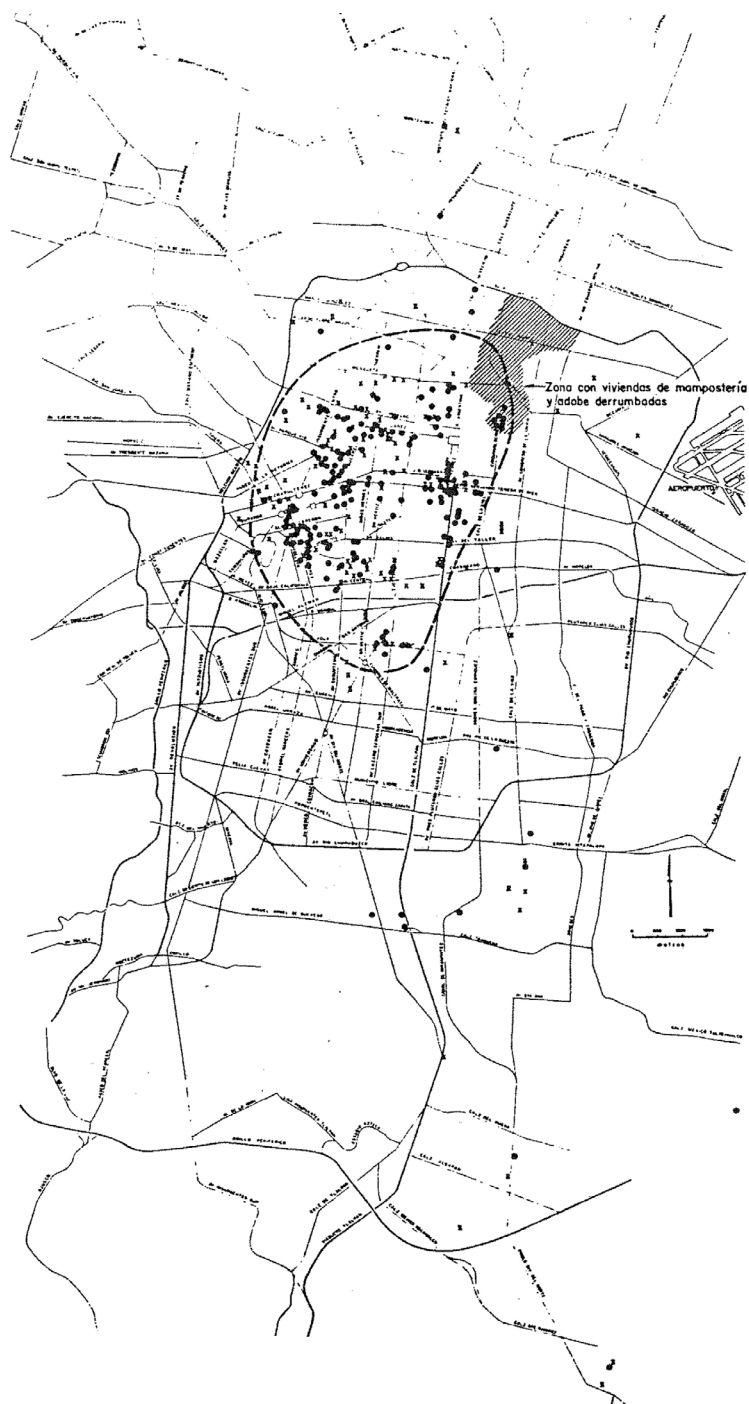
Para fines de localizar las áreas de mayor densidad de daño se tabicaron en un mapa los casos de daños de nivel 1 y 2 (colapso o daño grave) que son los más

confiables. La distribución se muestra en la figura 2, en la que se define una zona de alta densidad de daño con una superficie de aproximadamente 27 km<sup>2</sup>.

Figura 2. Ubicación de construcciones que sufrieron daño grave o colapso.

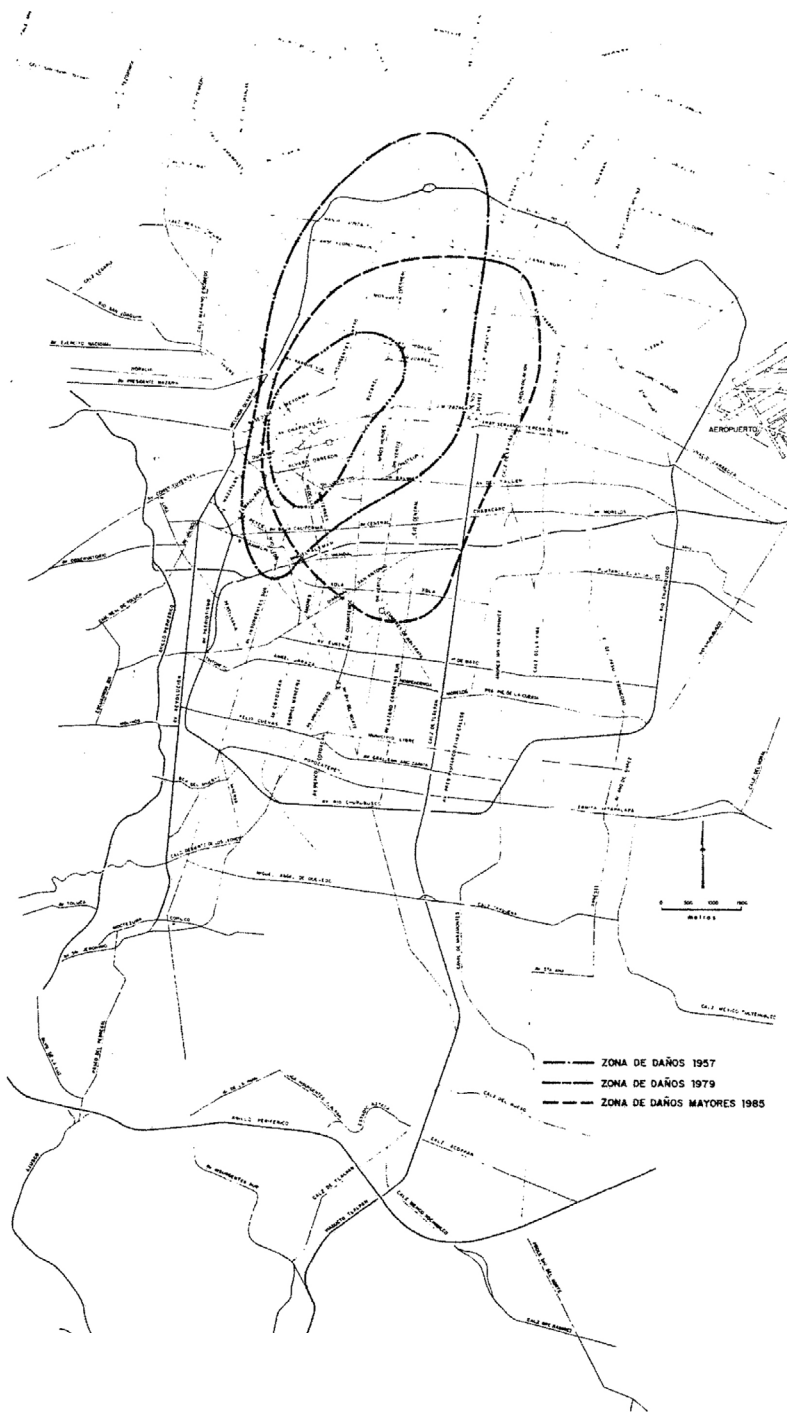
Figura 6. Ubicación de zonas dañadas.

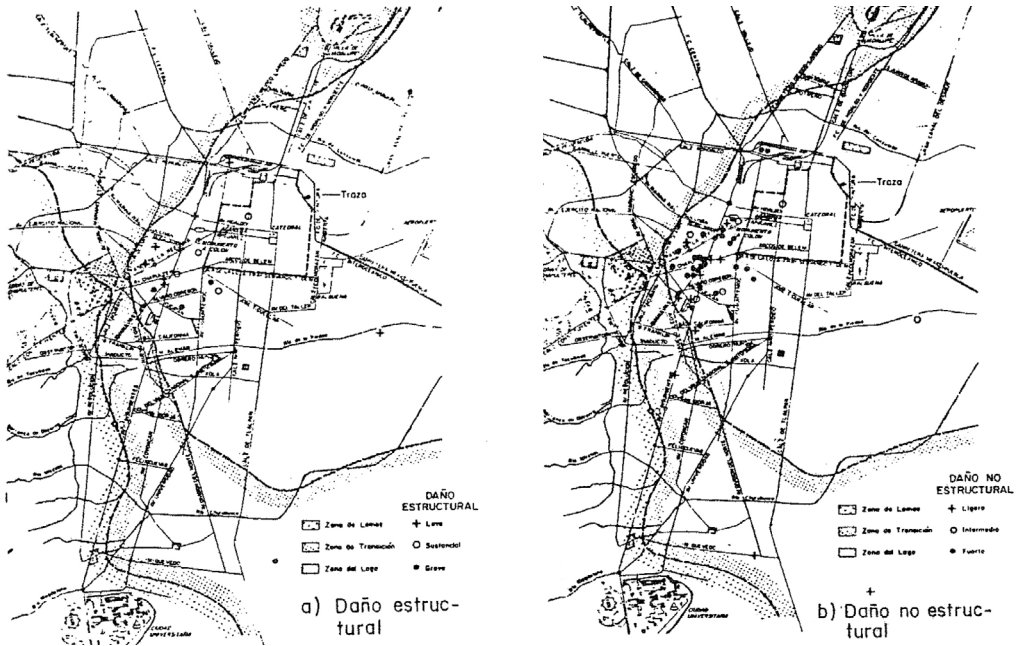
Figura 1. Distribución de daños en 1979.

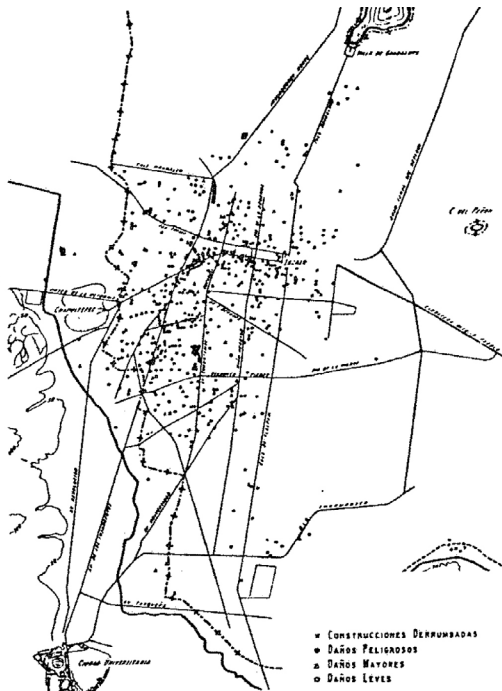
Figura 2. Distribución de daños en 1979.

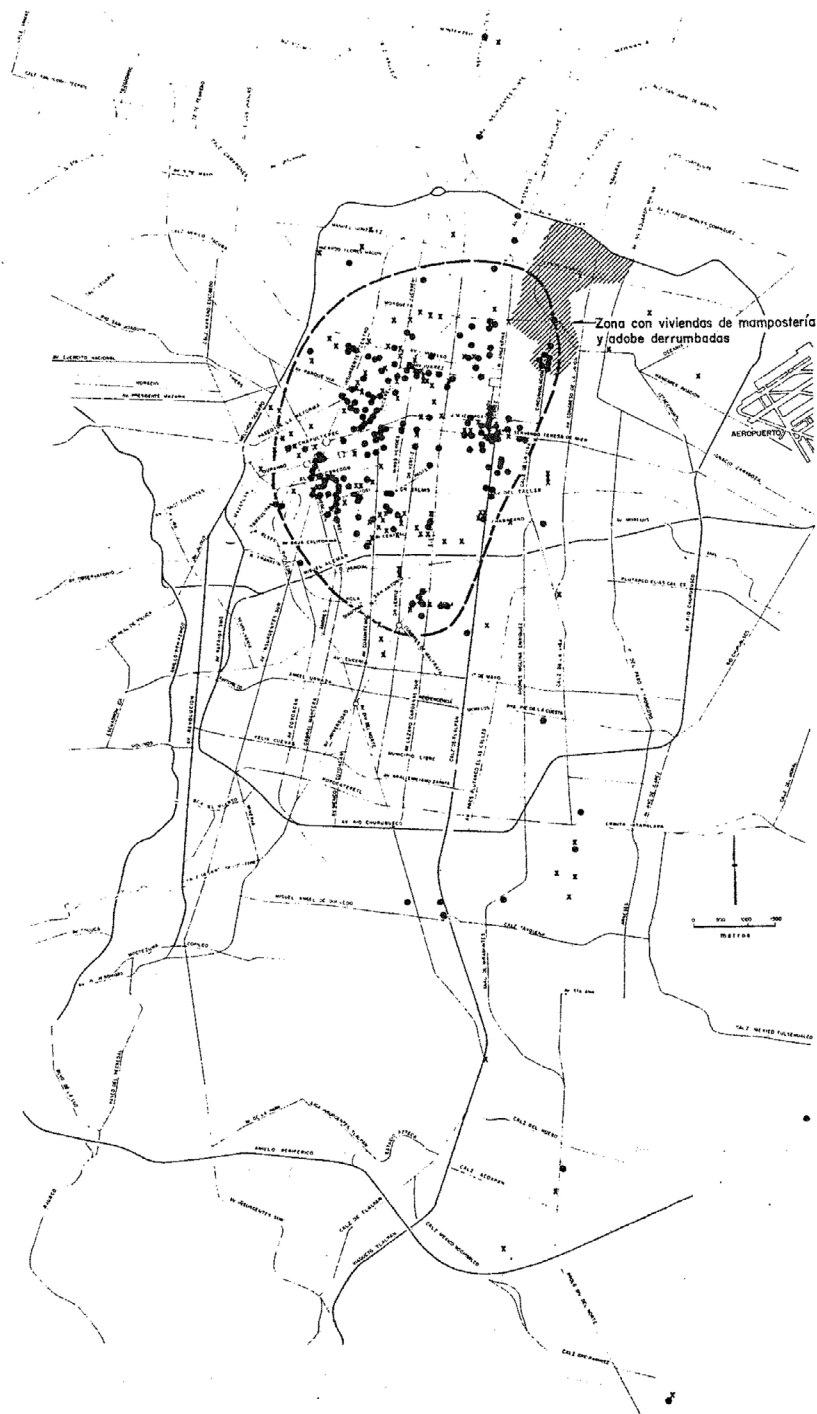
Figura 3. Ubicación de construcciones que sufrieron daño grave (x), o colapso (●).

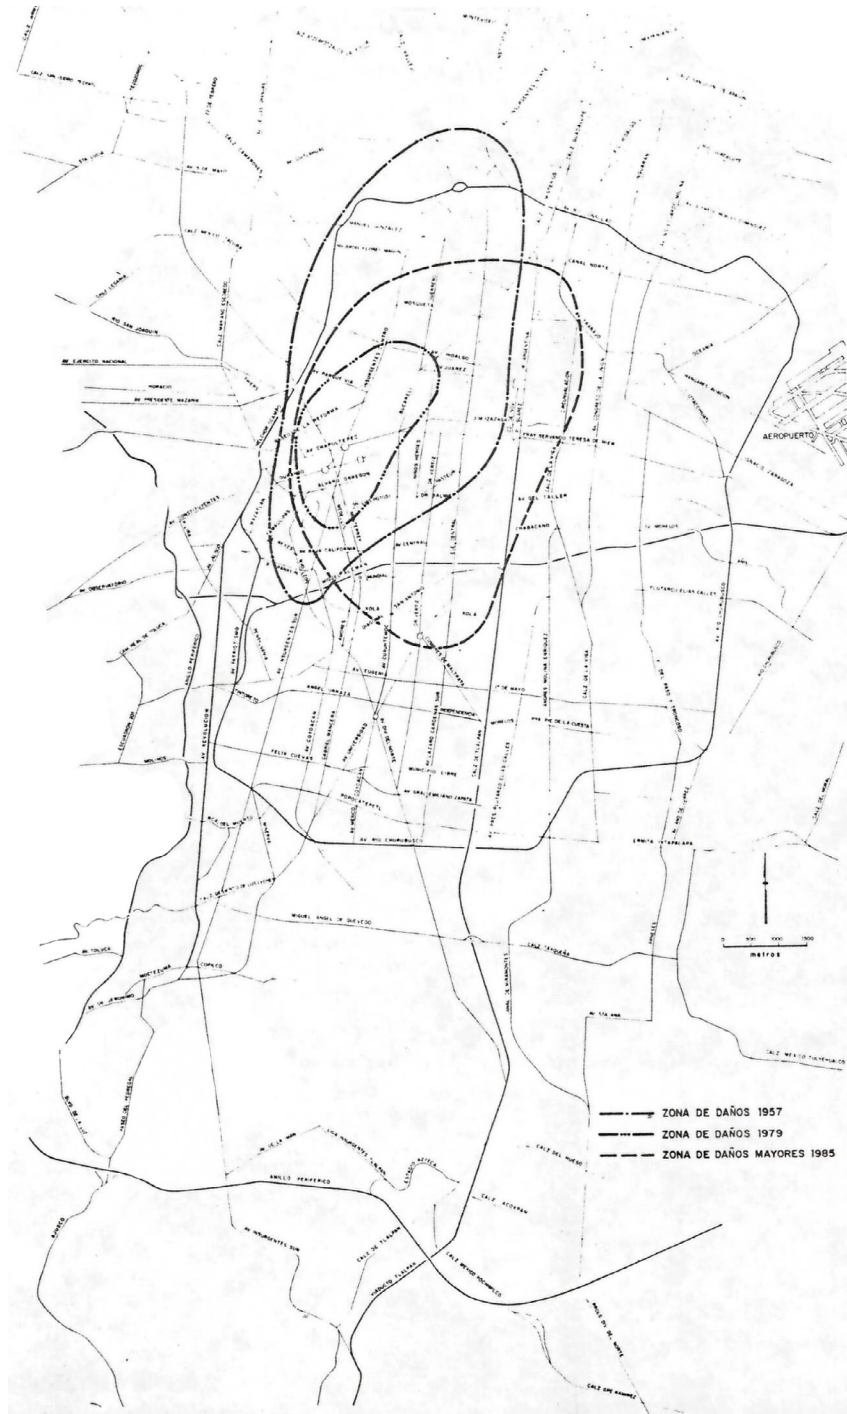
Figura 4. Ubicación de zonas dañadas.
