**INSTITUTO  
DE INGENIERÍA  
UNAM**

# **Sismo del 19 de septiembre de 2017 M7.1, Puebla-Morelos**

**Dr. Miguel A. Jaimes**

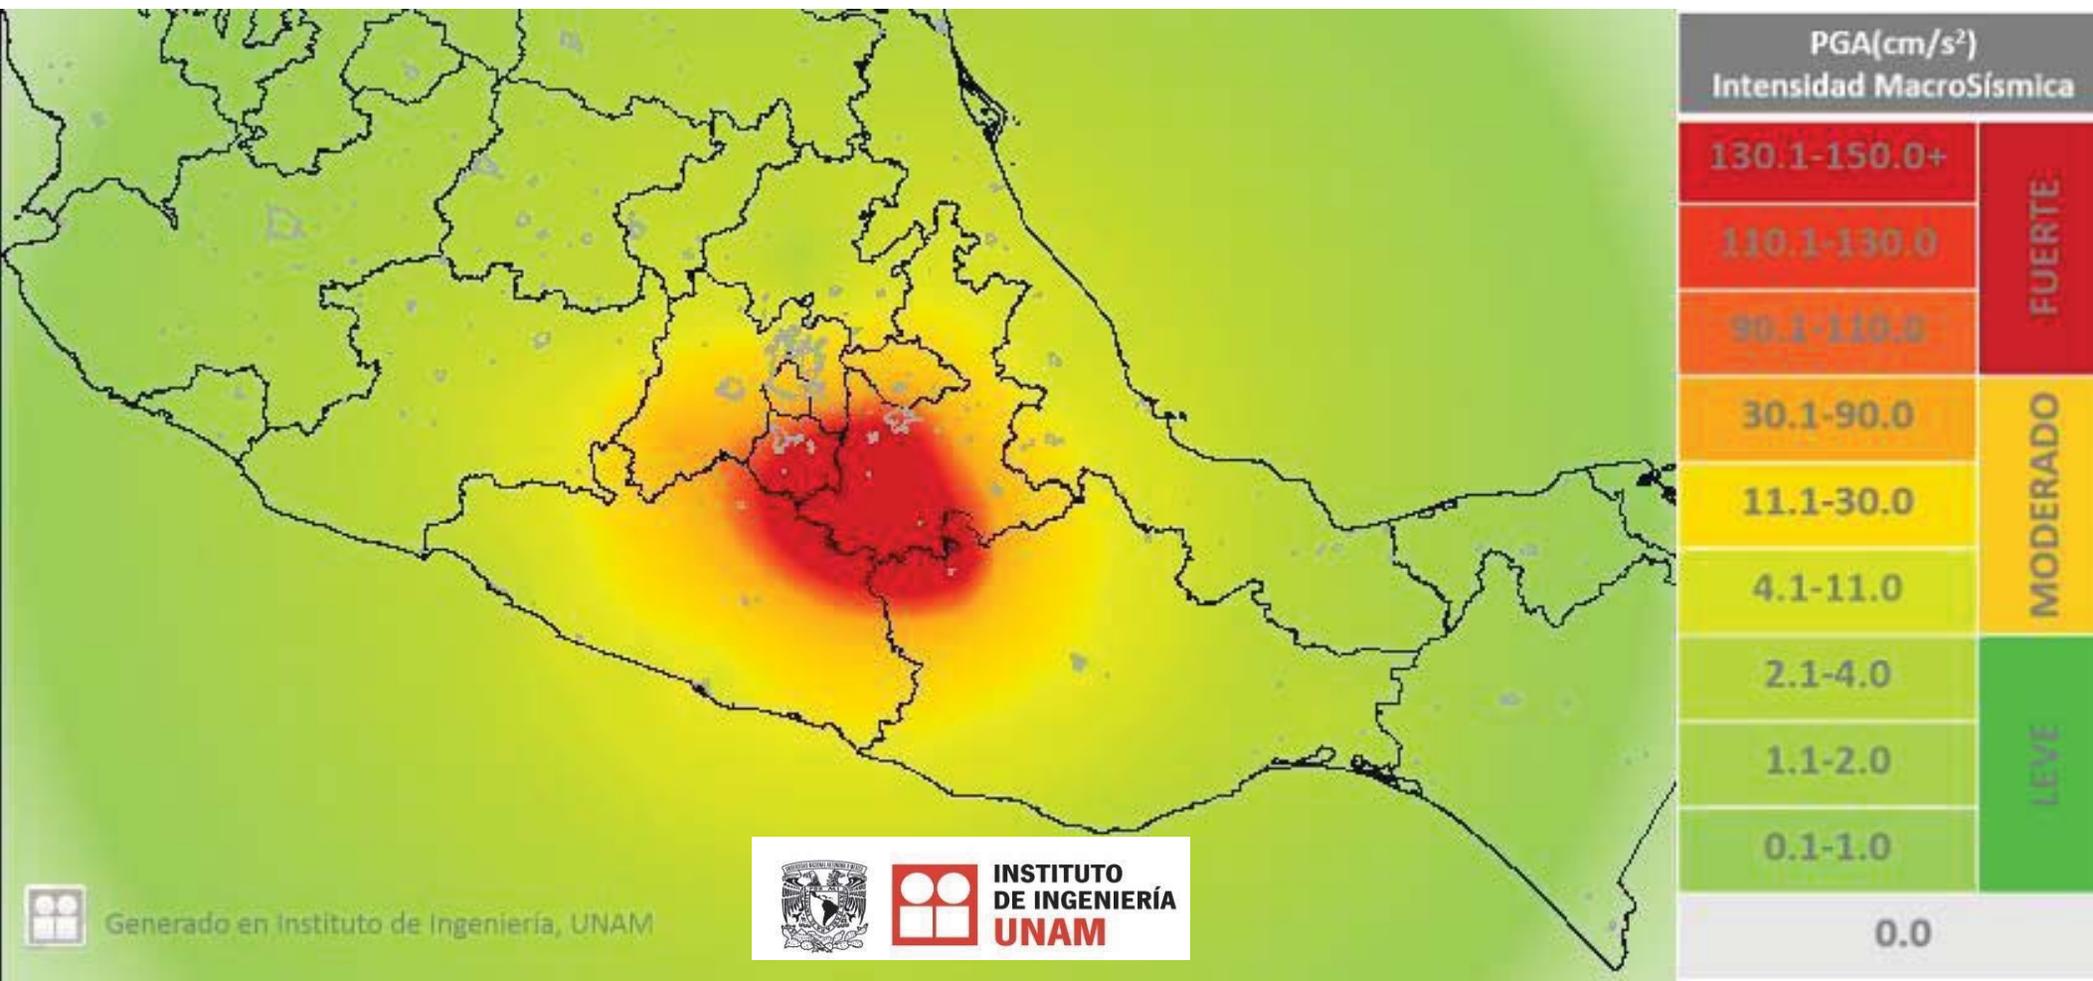
Estimación de las intensidades sísmicas: aceleración máxima del suelo  
M7.1 Puebla-Morelos

Valores de **PGA** mayores de 220 cm/s/s en la zona epicentral

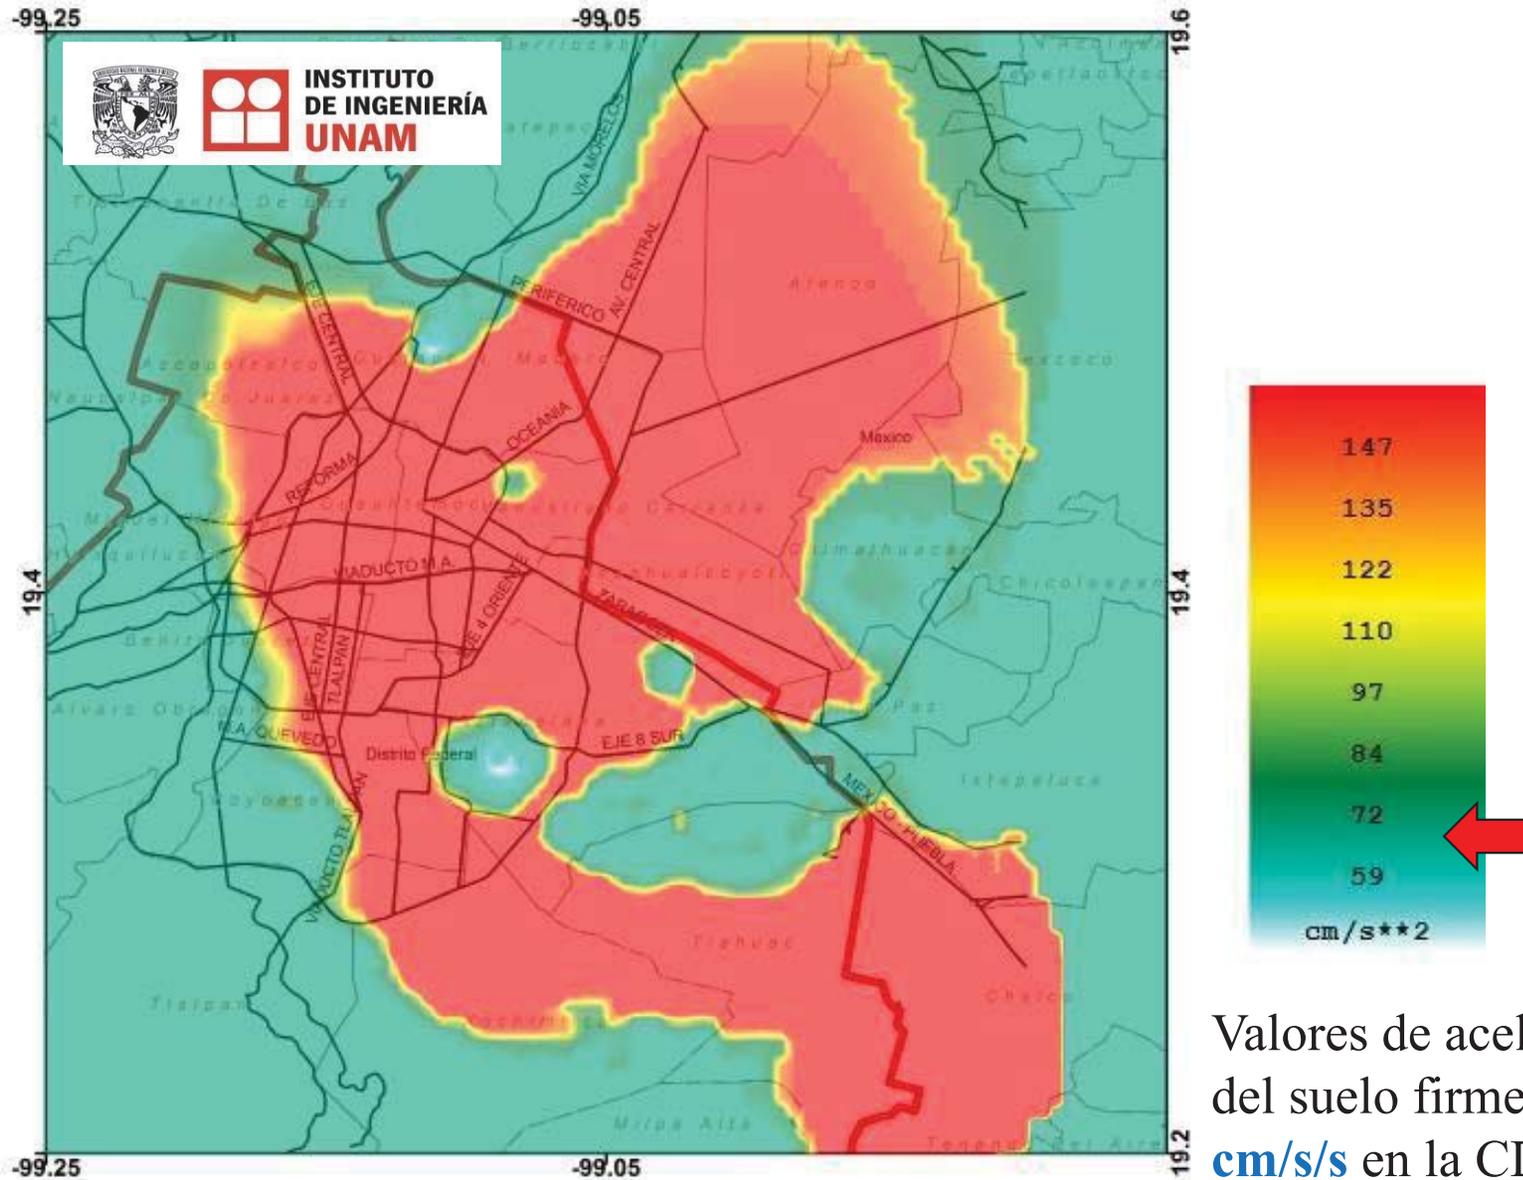
Valores de aceleración del suelo firme de **~58.8 cm/s/s** en la CDMX

Estimación de la aceleración máxima del suelo, PGA

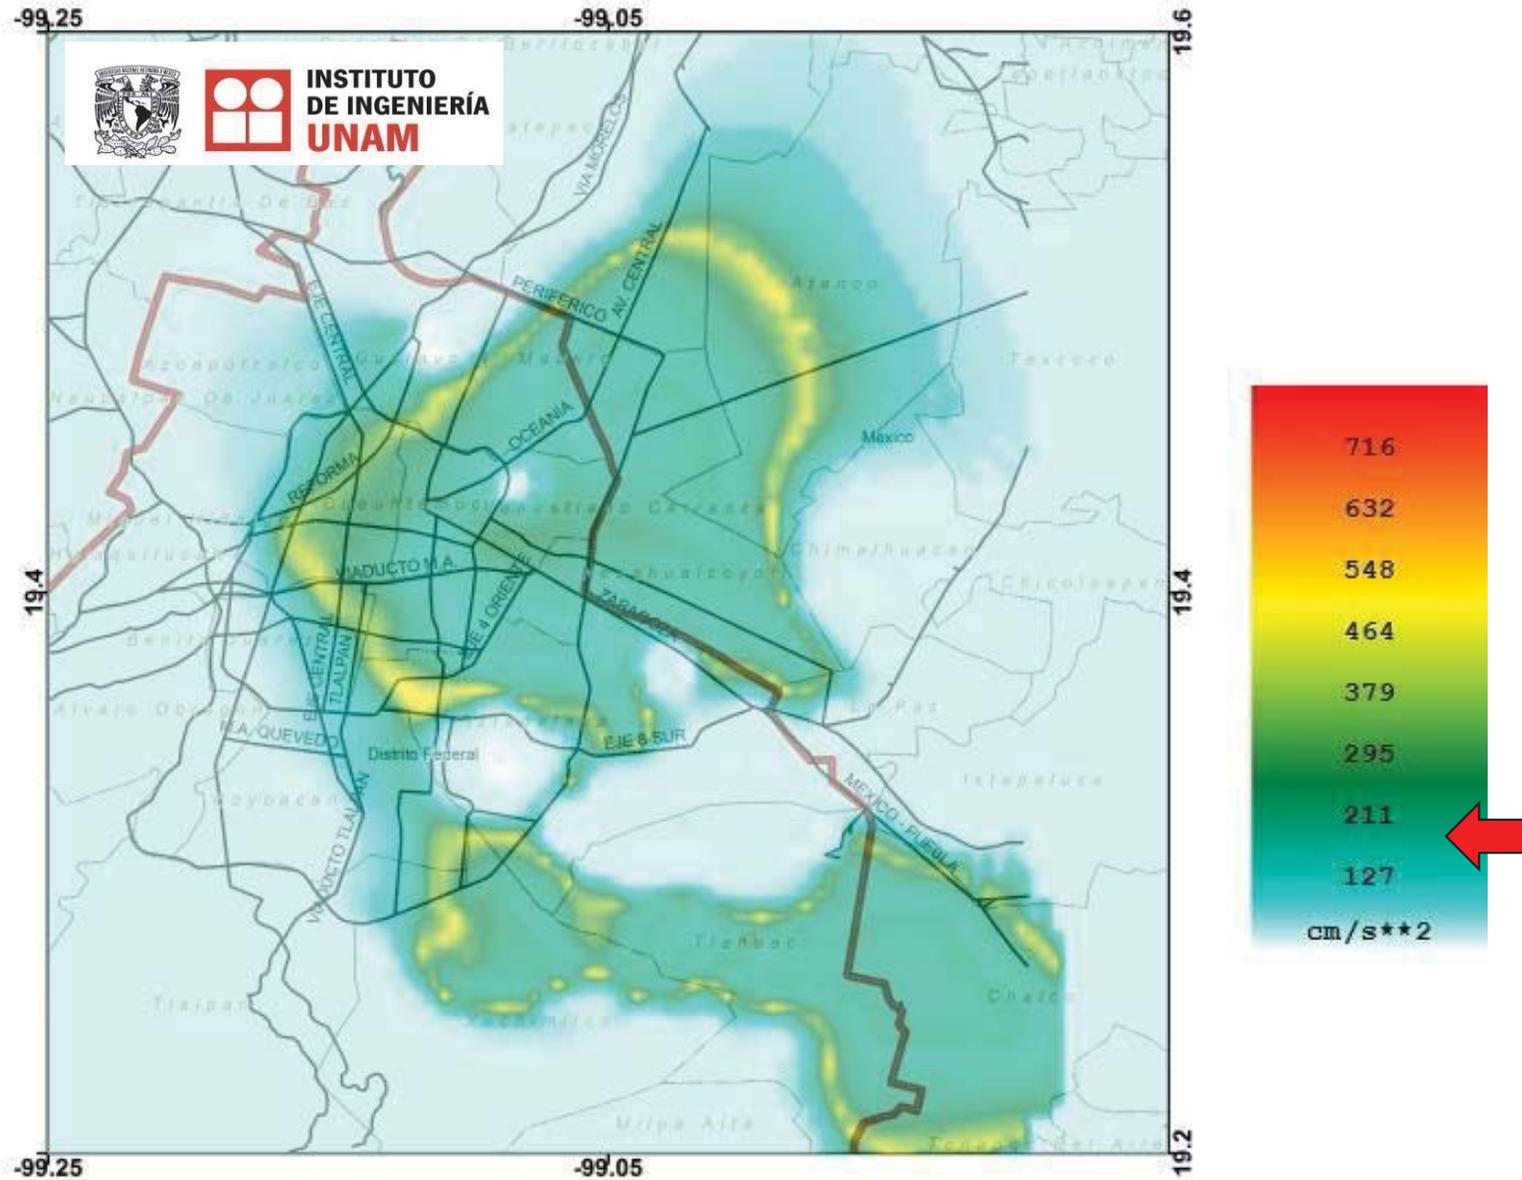
Estimación de la SA (T=2 s)

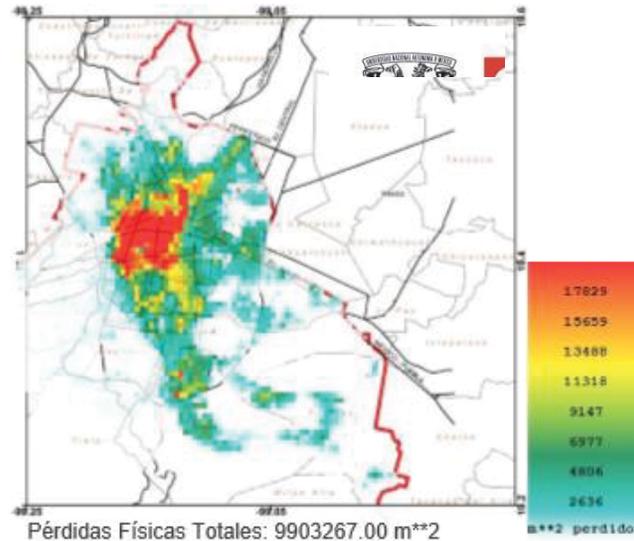
Mapa de daños

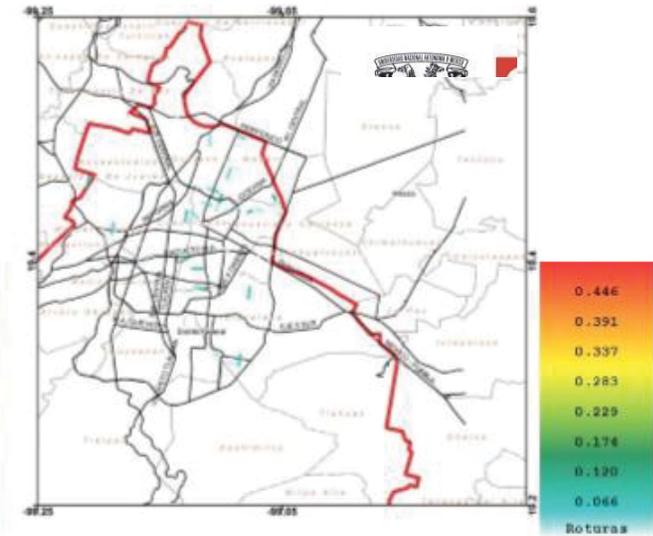
Mapa de daños en red principal de agua potable

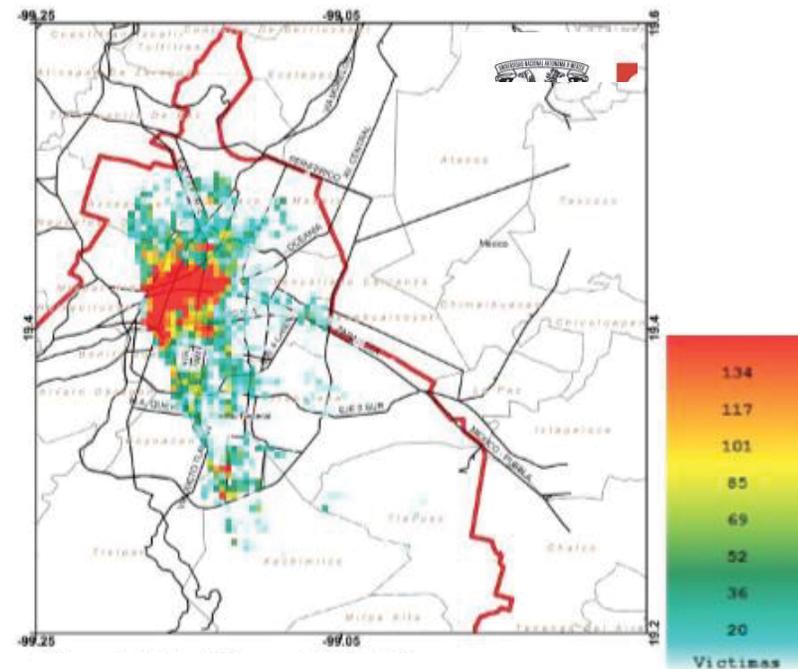
Mapa de víctimas

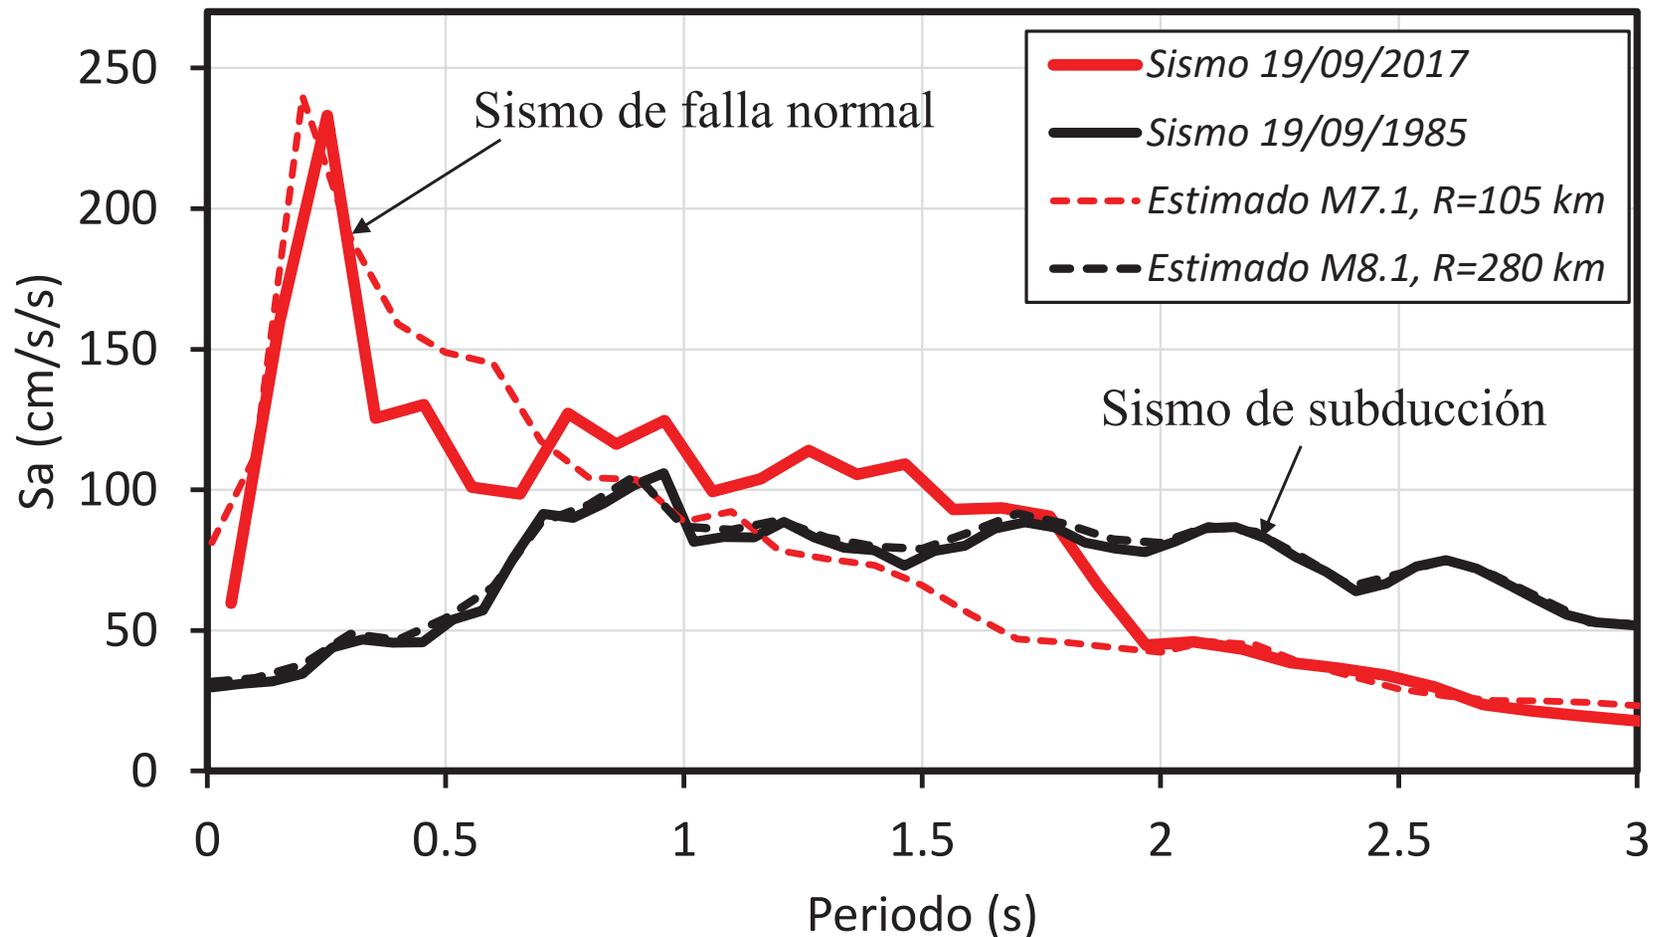
### Estación CU, CDMX

Comparación de la intensidad sísmica en terreno firme del sur de la Ciudad (Ciudad Universitaria) de los sismos del 19/09/1985 (línea negra) y 19/09/2017 (línea roja), y las estimaciones con GMPEs de Jaimes et al. 2006 y 2015 (línea punteadas)

- ❑ La **aceleración máxima del suelo, PGA**, en **terreno firme** del sismo de falla normal de profundidad intermedia del 19/09/2017 (M7.1, R~105 km) es casi **2 veces** el sismo de subducción del 19/09/1985 (M8.1, R~280 km)
- ❑ La **seudoaceleración espectral en  $T=1s$ ,  $SA(T=1s)$** , en **terreno firme** del sismo de falla normal de profundidad intermedia del 19/09/2017 (M7.1, R~105 km) es casi **1.1 veces** el sismo de subducción del 19/09/1985 (M8.1, R~280 km)
- ❑ En valores de **intensidad mayores a periodos estructurales de  $T=1.8 s$** , en **terreno firme**, del sismo de falla normal de profundidad intermedia del 19/09/2017 (M7.1, R~105 km) **son menores que las observadas en el sismo de subducción del 19/09/1985 (M8.1, R~280 km)**

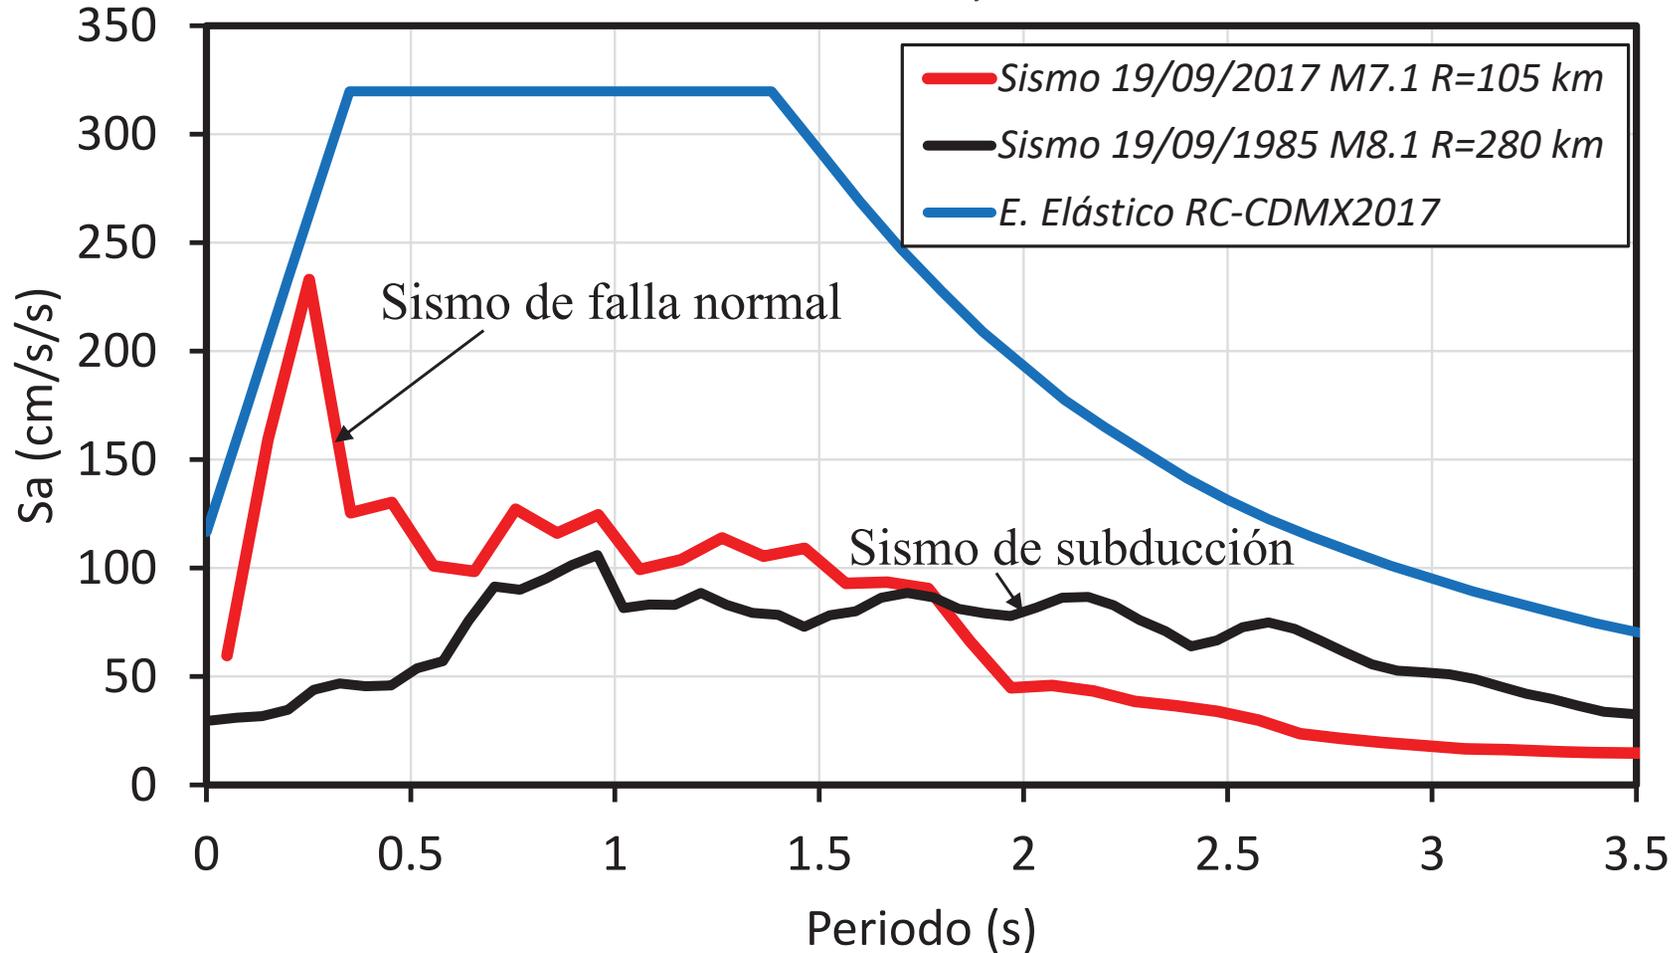
### Estación CU, CDMX

Comparación de la intensidad sísmica en terreno firme del sur de la Ciudad (Ciudad Universitaria) de los sismos del 19/09/1985 (línea negra) y 20/09/2017 (línea roja) y espectro elástico del nuevo reglamento de construcciones de la CDMX 2017 (línea azul)

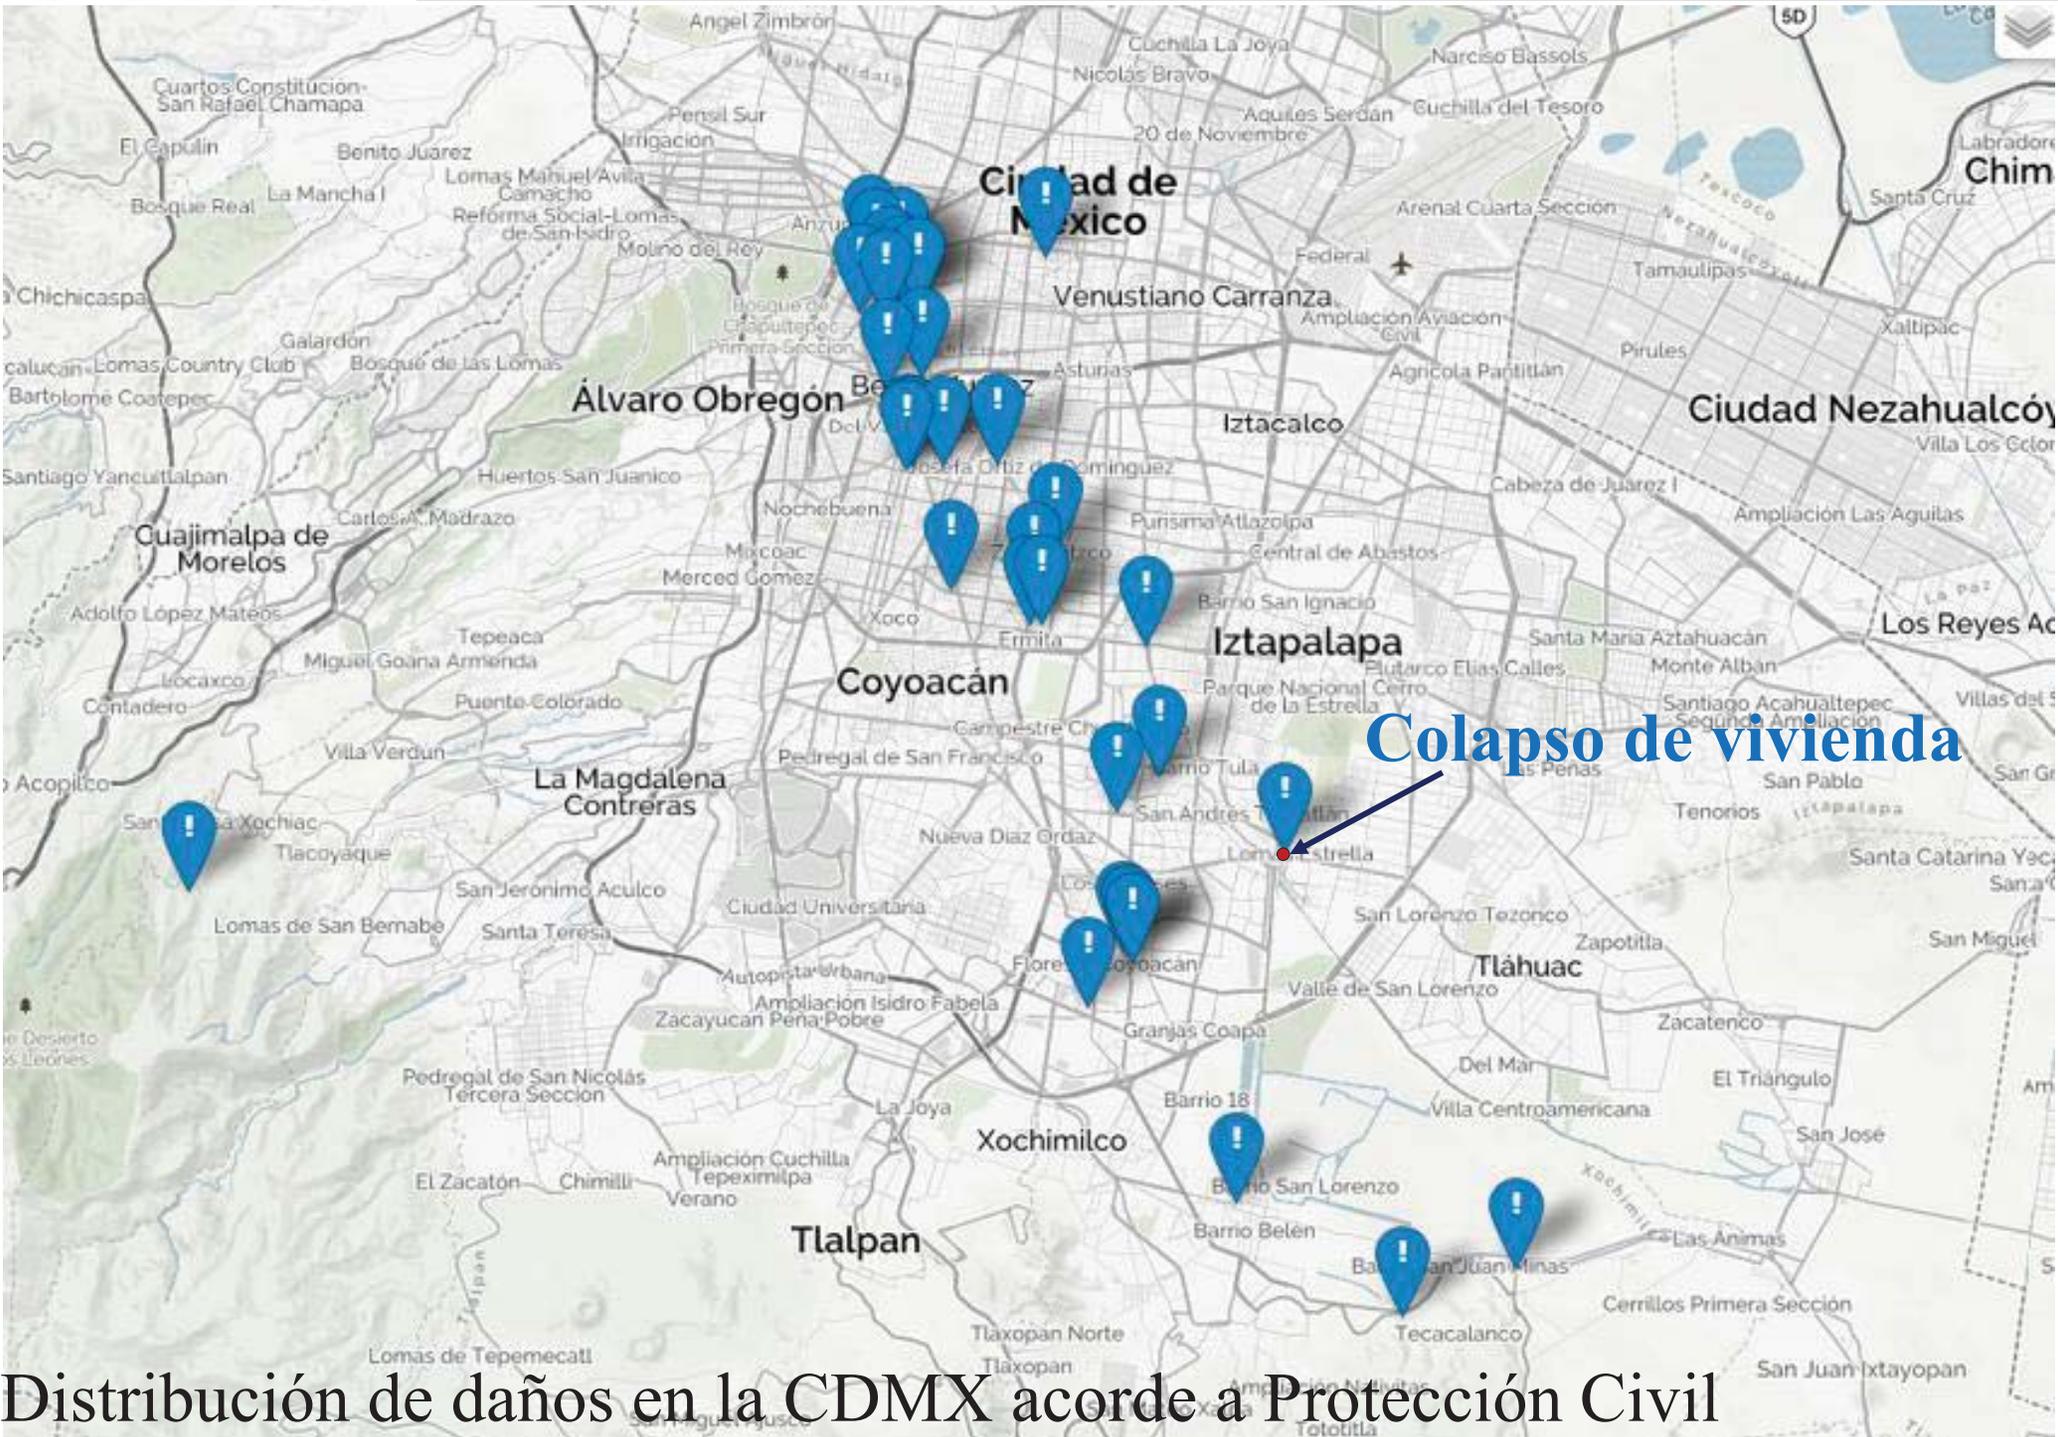
**Colapso de vivienda**

Distribución de daños en la CDMX acorde a Protección Civil

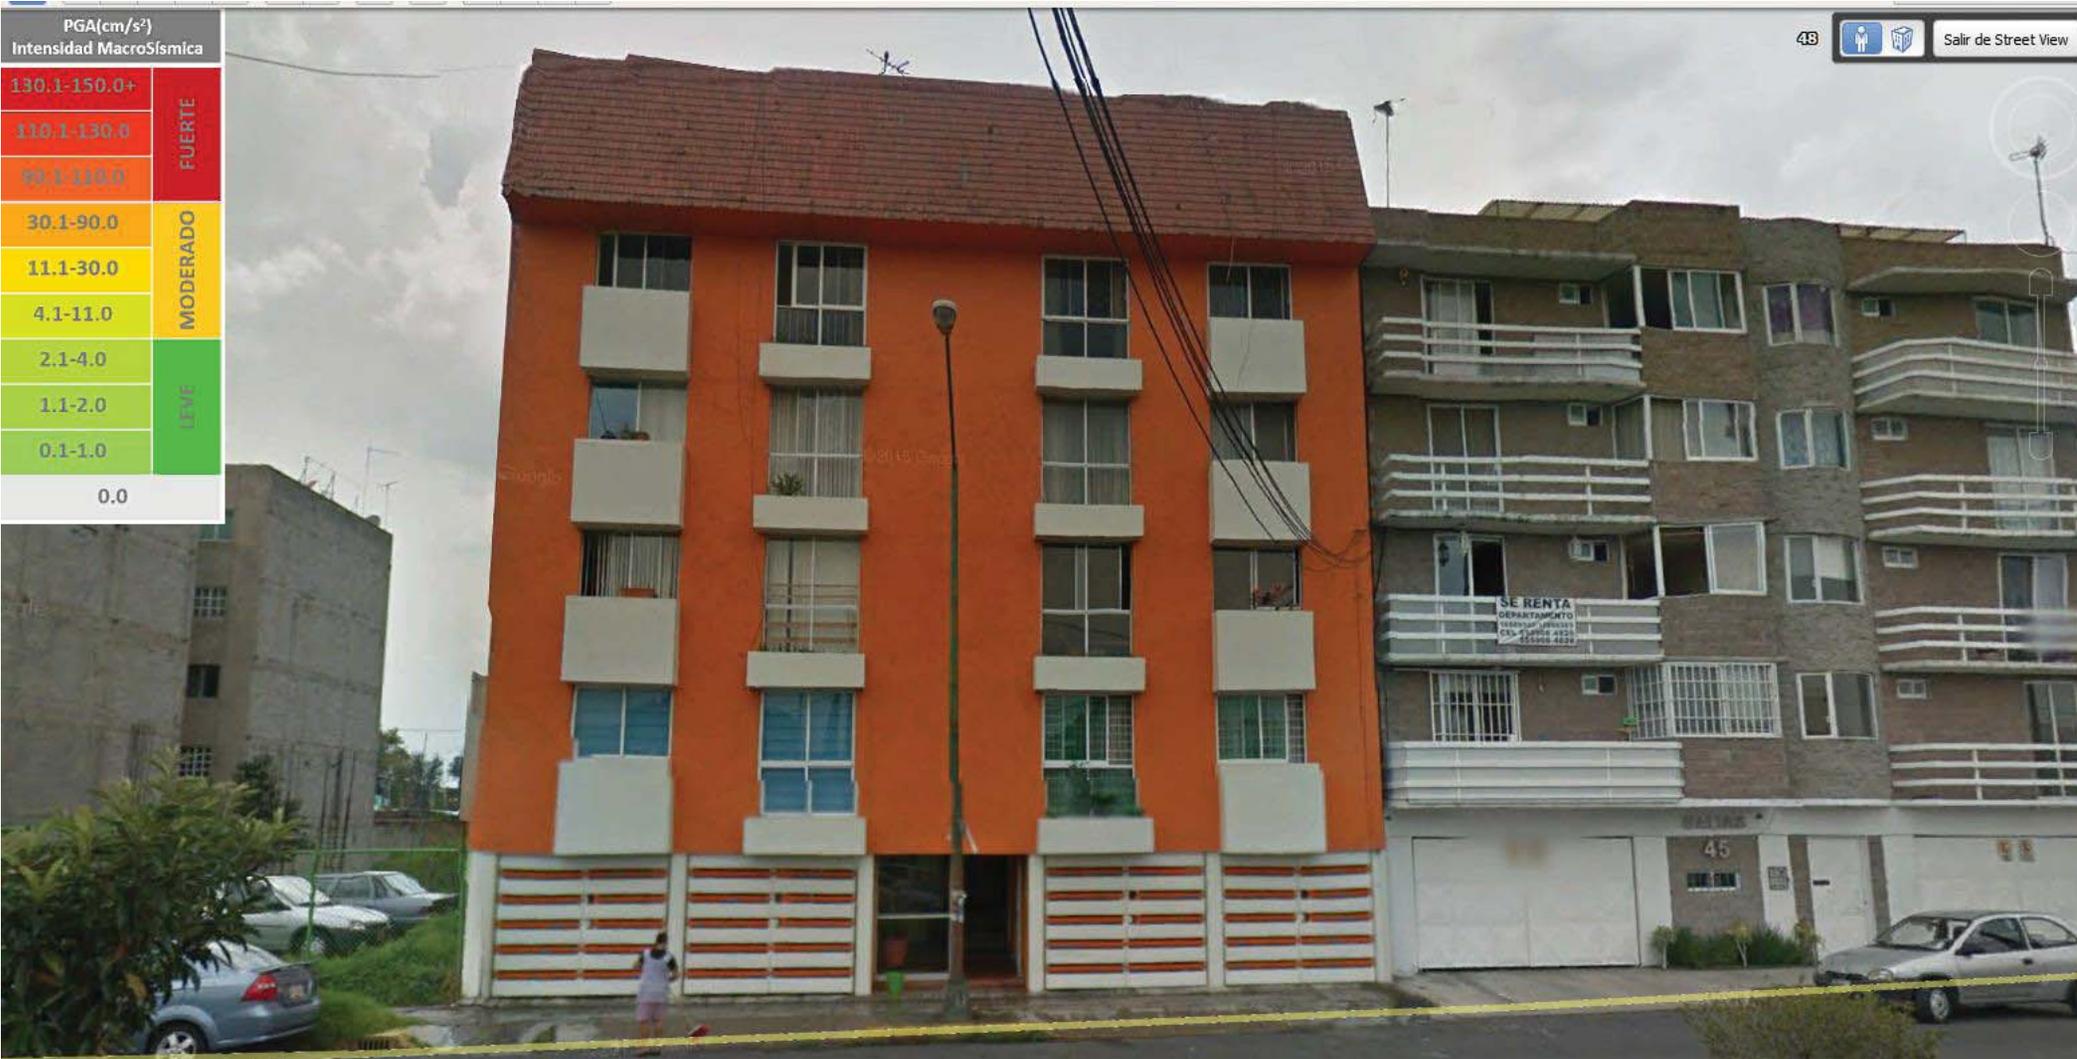
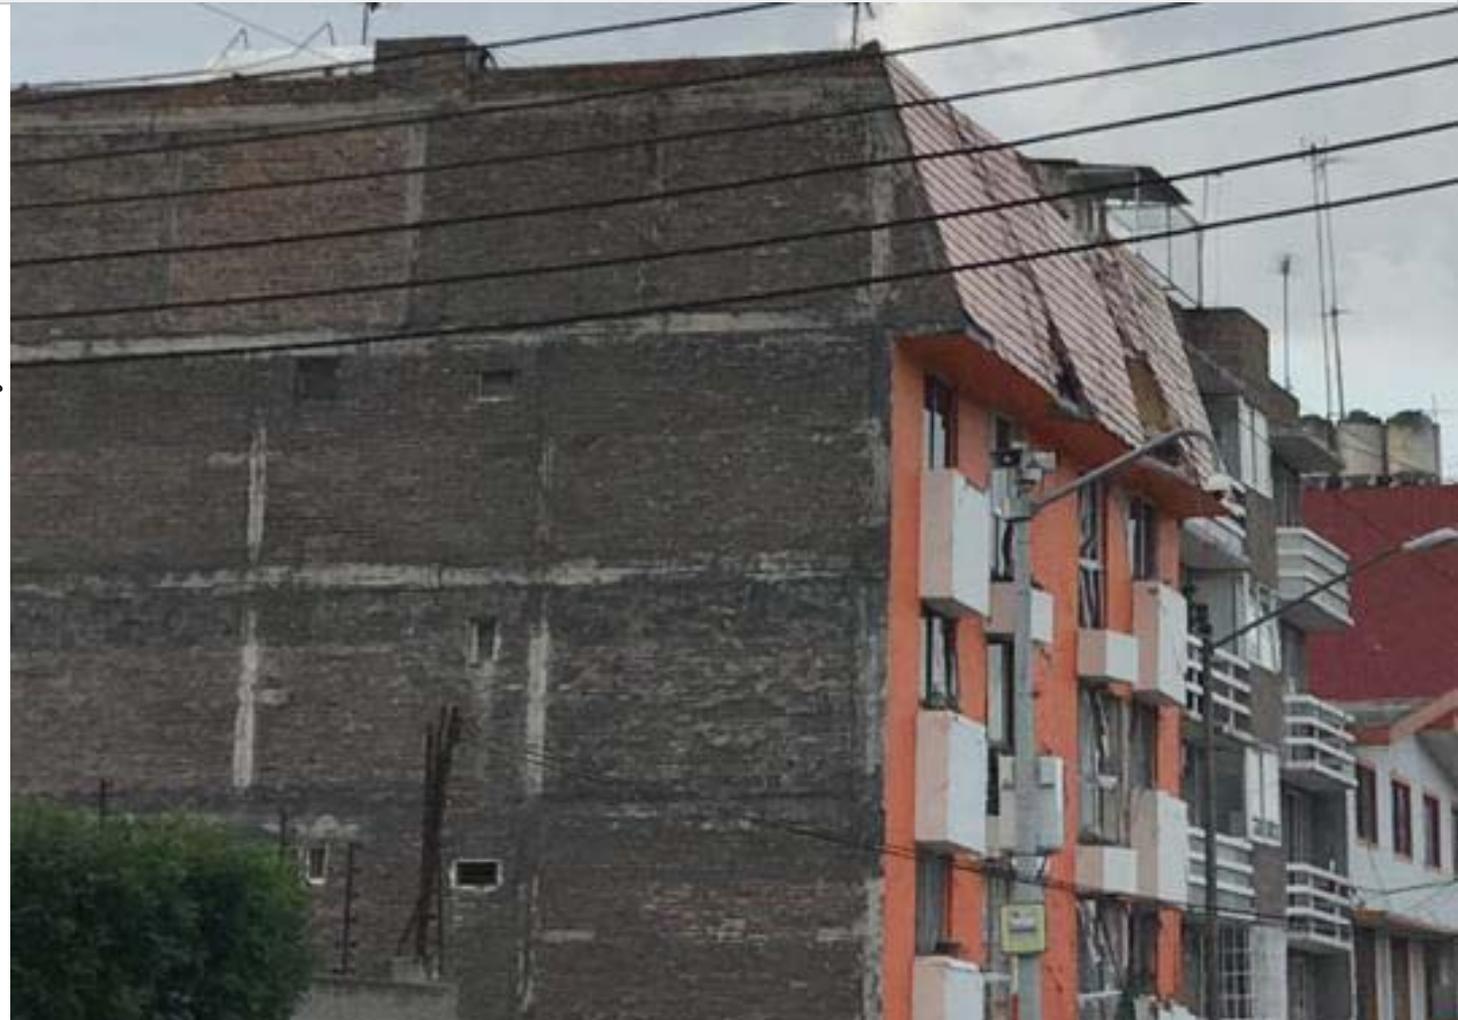
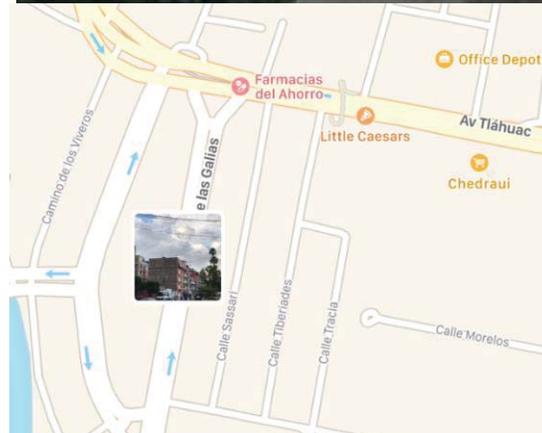
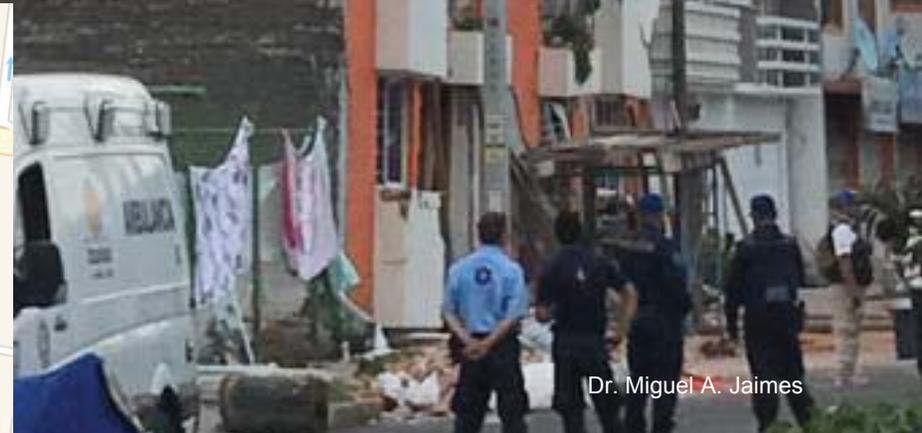
## Colapso del viviendas de 6 pisos en Paseos de las Galias y Av. Tlahuac

- ❑ Colapso del primer piso (Planta baja)
- ❑ Mecanismo de planta baja débil
- ❑ Fallecidos 5
- ❑ Atrapados 18
- ❑ Rescatados 45

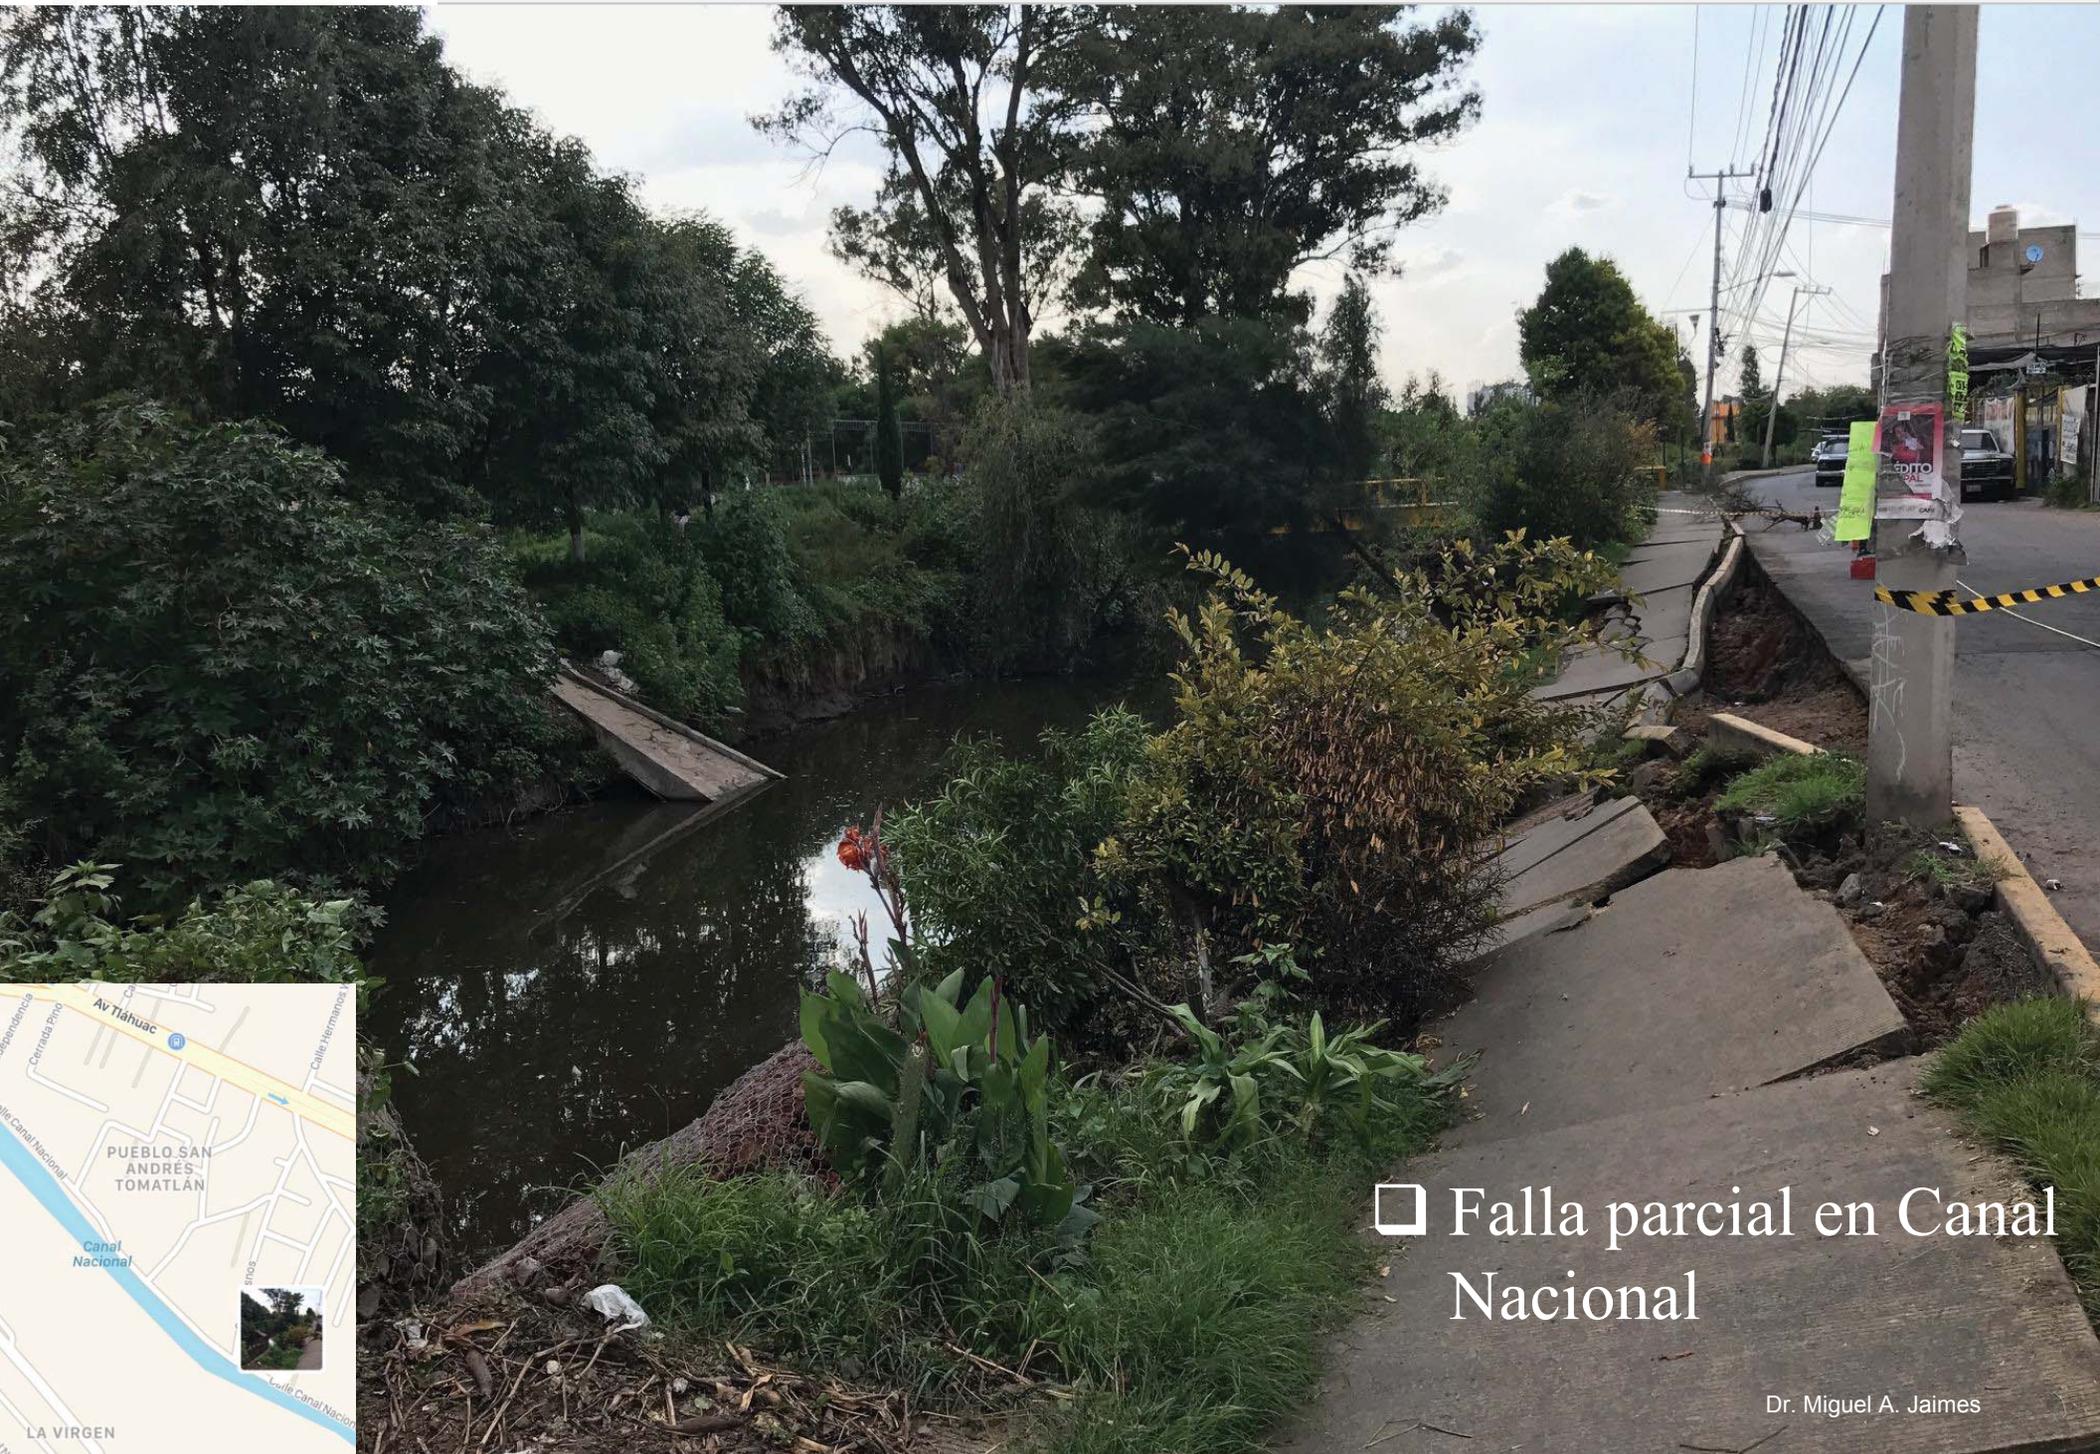
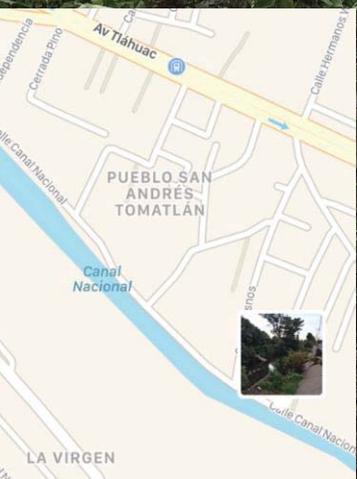
□ Falla parcial en Canal Nacional

- ❑ Falla de transformadores en Av. Tláhuac
