**INSTITUTO  
DE INGENIERÍA  
UNAM**

# **Sismo del 19 de septiembre de 2017 M7.1, Puebla-Morelos**

**Dr. Miguel A. Jaimes**

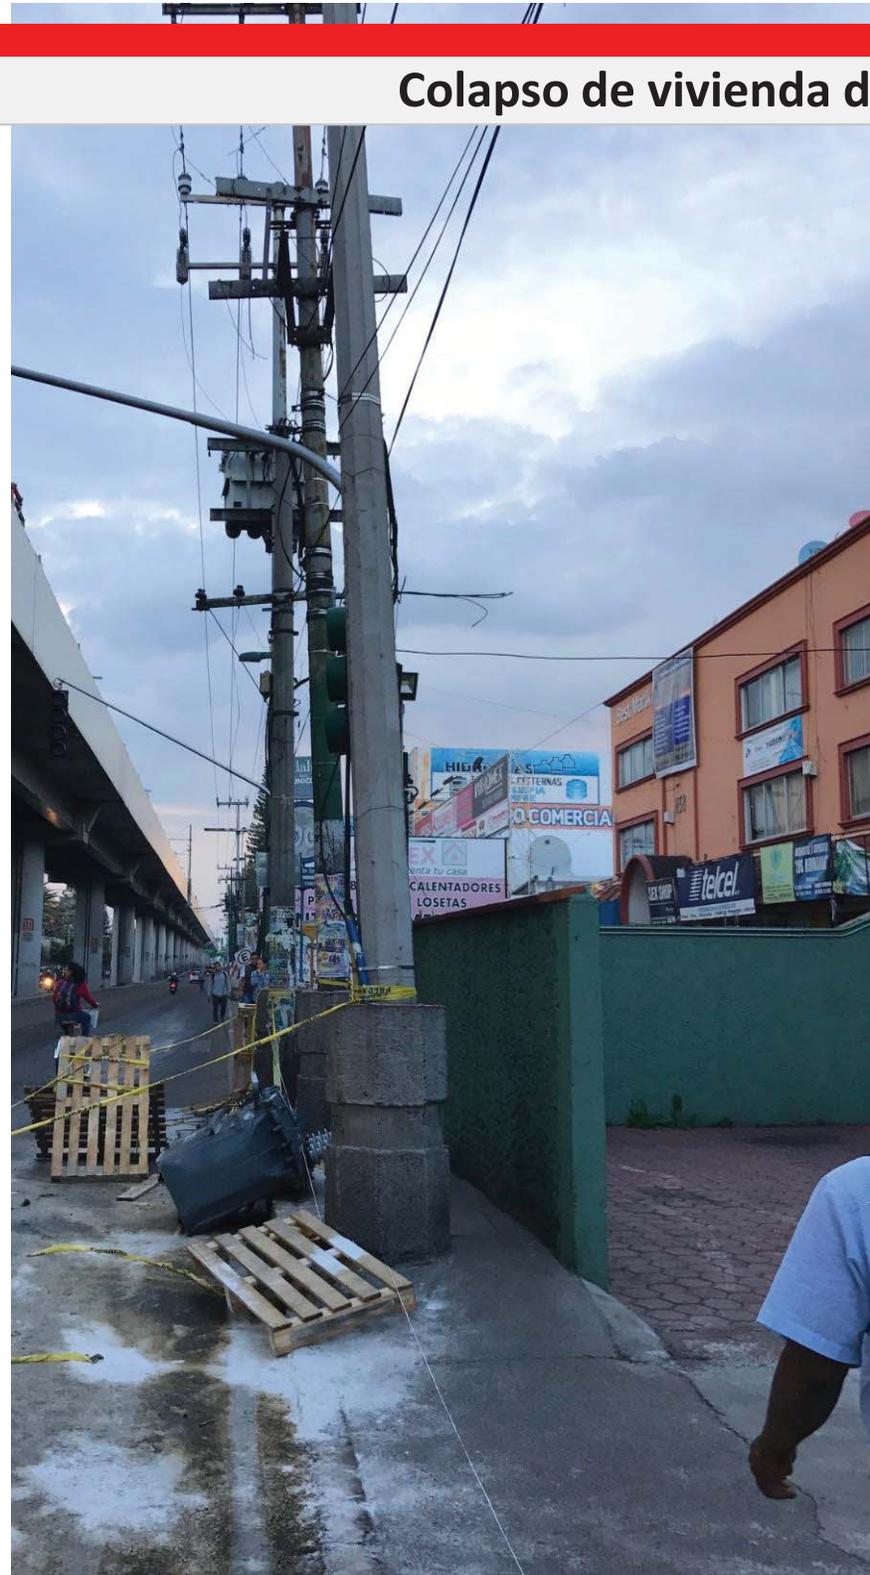
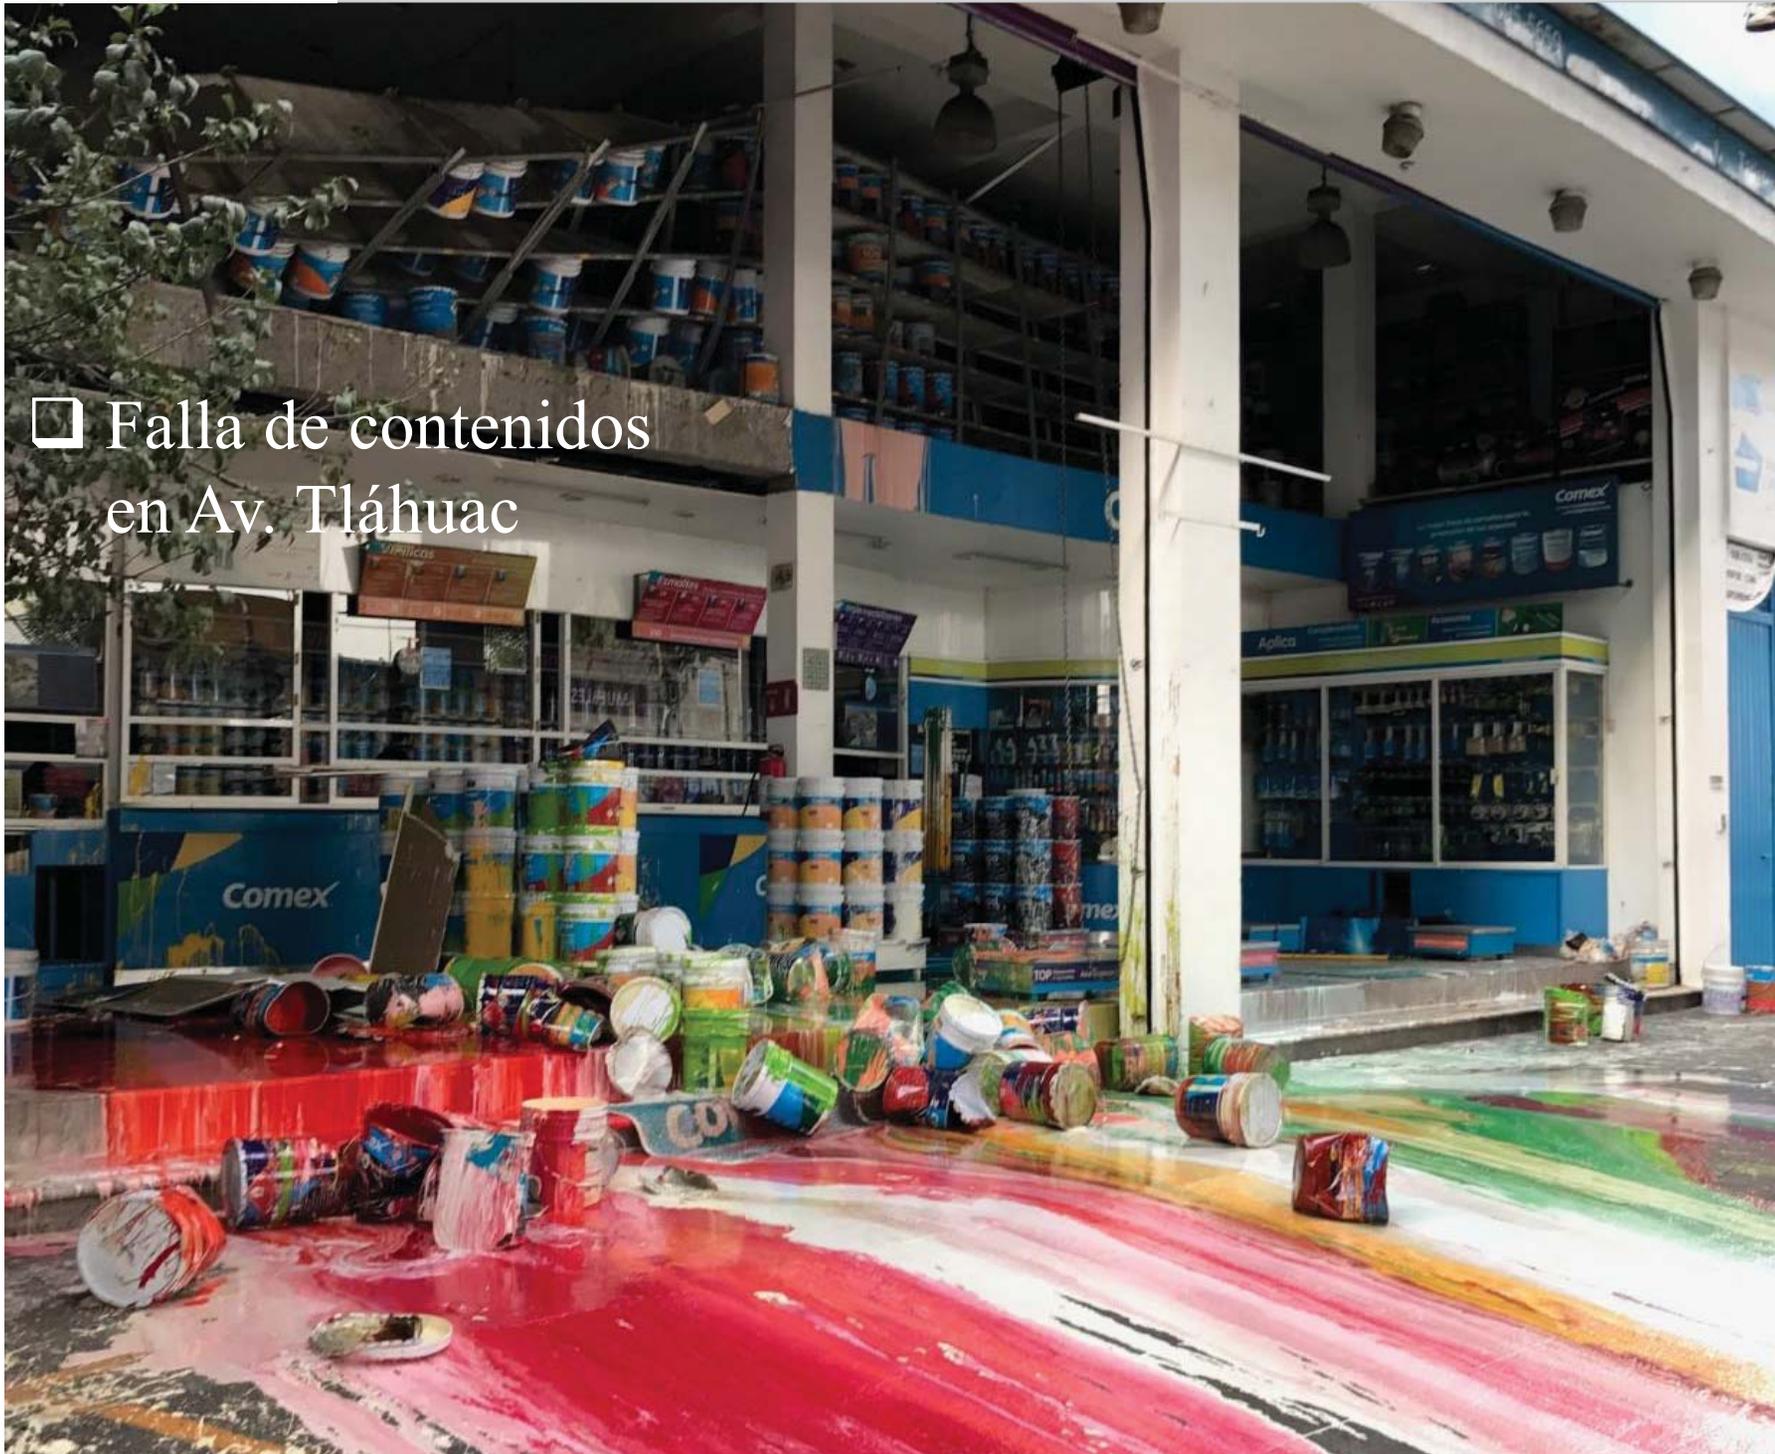
❑ Falla de contenidos  
en Av. Tláhuac
