# *EVALUACIÓN DE LOS EFECTOS DE LOS SISMOS DE **SEPTIEMBRE DE 1985** EN LOS EDIFICIOS DE LA CDMX*

Roberto Meli, Eduardo Miranda,  
Carlos López N. y Oscar López Bátiz

INSTITUTO  
DE INGENIERÍA  
**UNAM**

## ***PARTE II. EVALUACIÓN DETALLADA DE EDIFICIOS TÍPICOS***

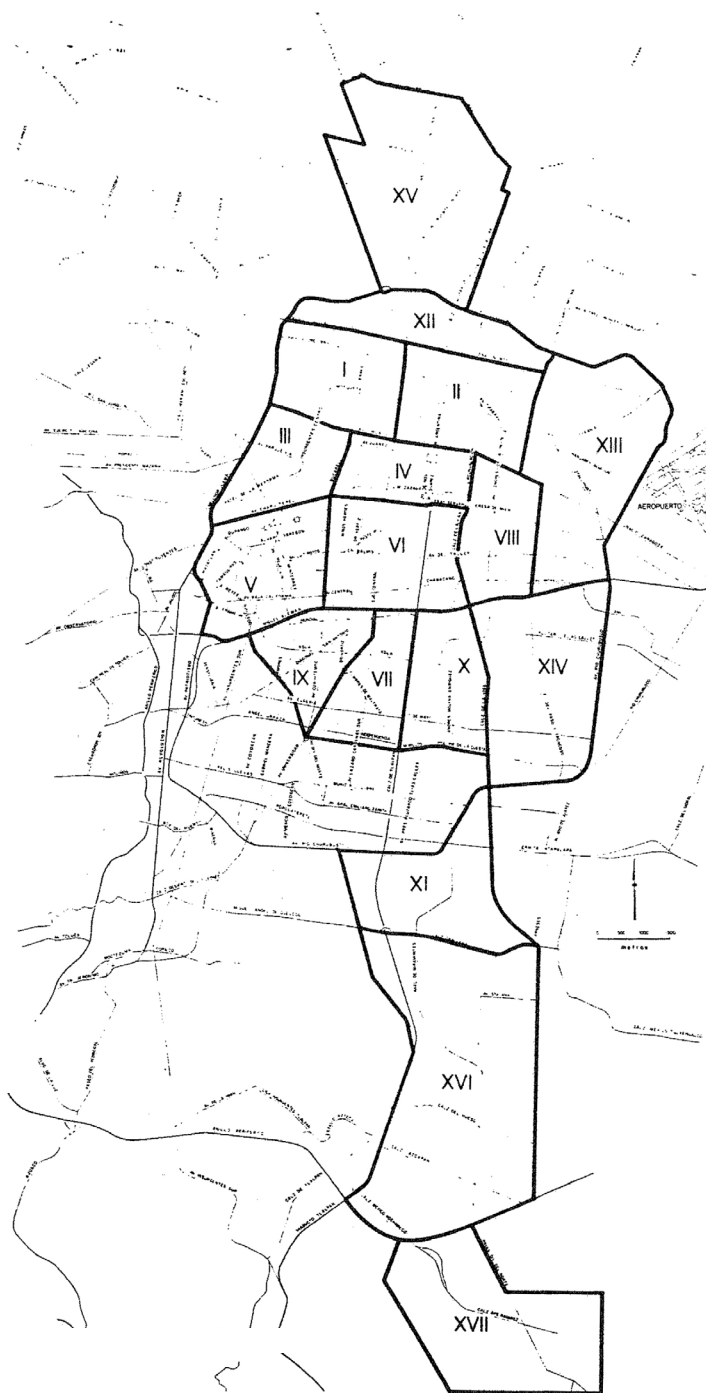
Figura 1. Zonas para levantamiento de daños.

El levantamiento se llevó a cabo dividiendo el área de la ciudad en donde se tenían noticias de daños, en 17 zonas identificadas en la figura 1. Estas zonas fueron recorridas por brigadas que revisaron los edificios con evidencia de daños, llenando para cada caso una hoja de evaluación como la que se reproduce en el apéndice A. En la mayoría de los casos no fue posible obtener toda

Los datos respectivos se presentan en la tabla 1 para cada una de las 17 zonas identificadas en la figura 1. Estos datos, como se ha anticipado, corresponden exclusivamente a los casos de daño grave o colapso y no incluyen un buen número de viviendas de pobre calidad, sobre todo en el extremo nor-oriental de la zona de mayor densidad de daño.

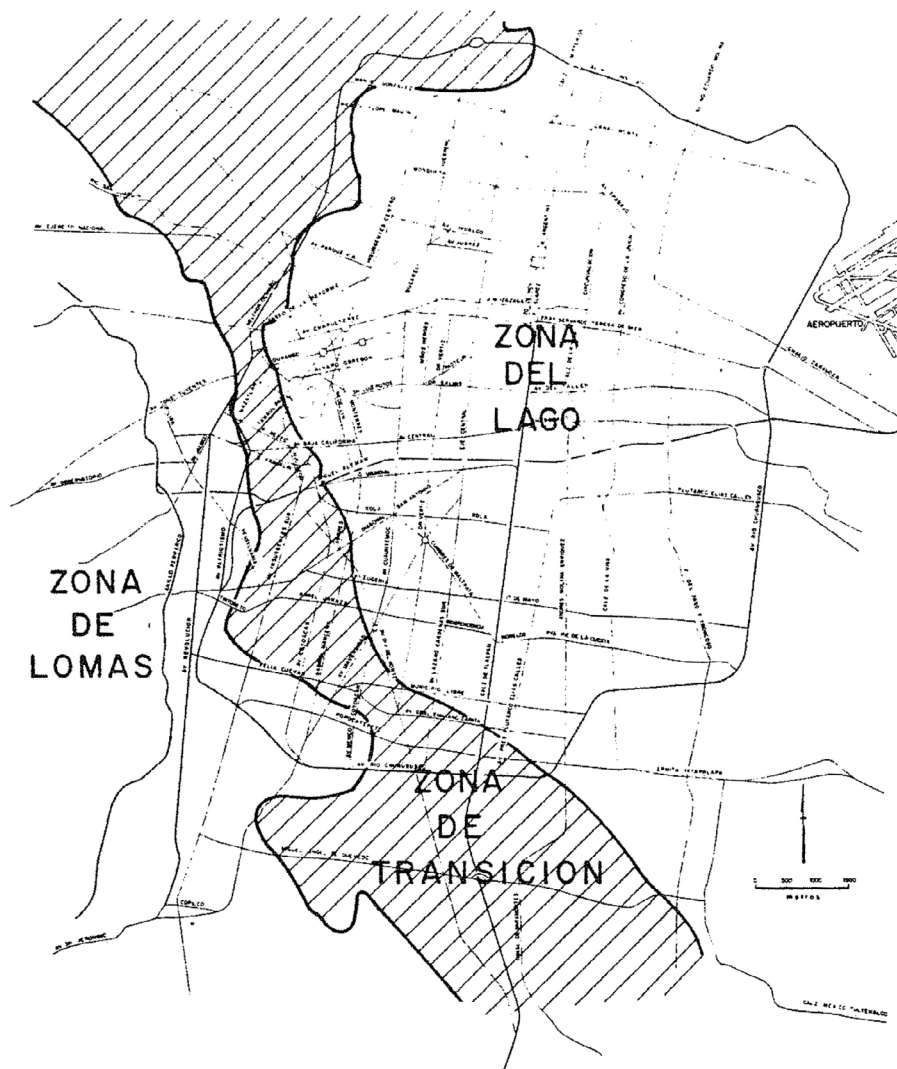
Figura 3. Zonificación del subsuelo de la Ciudad de México.

Existe una clara correlación entre la distribución de daños y el tipo de subsuelo. La figura 3 muestra la zonificación más comúnmente usada del subsuelo de la ciudad en la que se definen una zona de terreno firme, una de terreno compresible y una franja intermedia, llamada de transición, en la que el espesor de los estratos compresibles es pequeño. Se aprecia que la zona de mayor densidad de daños queda ubicada totalmente en la zona de terreno compresible, hacia su extremo norponiente.

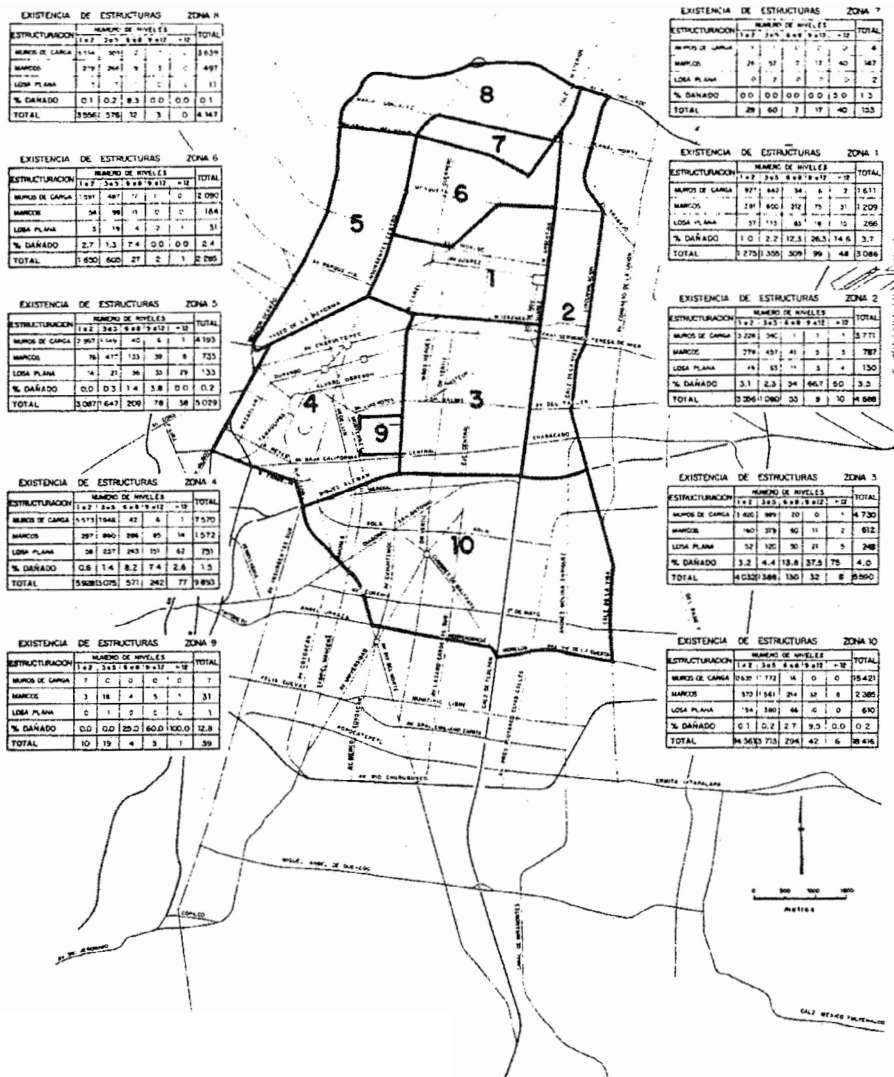
Figura 7. Levantamiento de edificios existentes en la zona dañada.

En una evaluación de daños de una firma de ingeniería se realizó un censo aproximado de los edificios existentes en la zona más afectada, identificando número de pisos y tipo de construcción. Las áreas estudiadas, la clasificación de edificios y los criterios de evaluación del daño difieren de los considerados en este estudio, pero los resultados son muy ilustrativos. La figura 7 indica el número de edificaciones con distintas características existentes en cada zona y el porcentaje que resultó dañado. Hay que notar que se incluyen en esta evaluación casos de niveles de daño menores que los considerados anteriormente y que se cuantificaron también las construcciones pequeñas de vivienda marginal.

Resumidos para las diez zonas indicadas en la figura 7, los porcentajes de construcciones con daño severo son los siguientes:

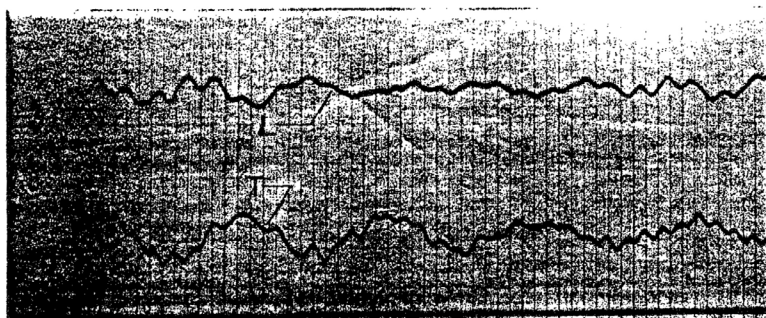
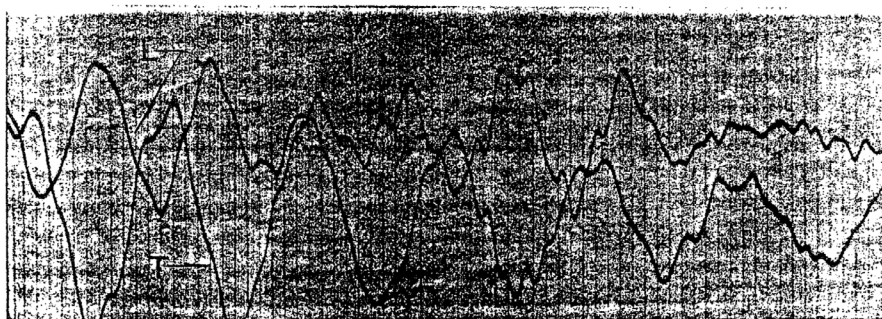
Figura 1. Registro típico de vibración ambiental.

la figura 1. Los periodos medidos se emplearon para obtener una estimación del daño estructural al compararlos con los teóricos para la estructura sana y servirán también para calificar la eficiencia del proceso de reparación a que se verán sometidos, al comparar con los que se medirán una vez terminado dicho proceso. La información sobre los periodos medidos en cada dirección y sobre algunas características del daño que se explicarán más adelante, se consigna en la tabla 3. En algunos de los edificios se realizaron comprobaciones de la calidad de los materiales mediante la extracción y ensayos de núcleos de concreto.

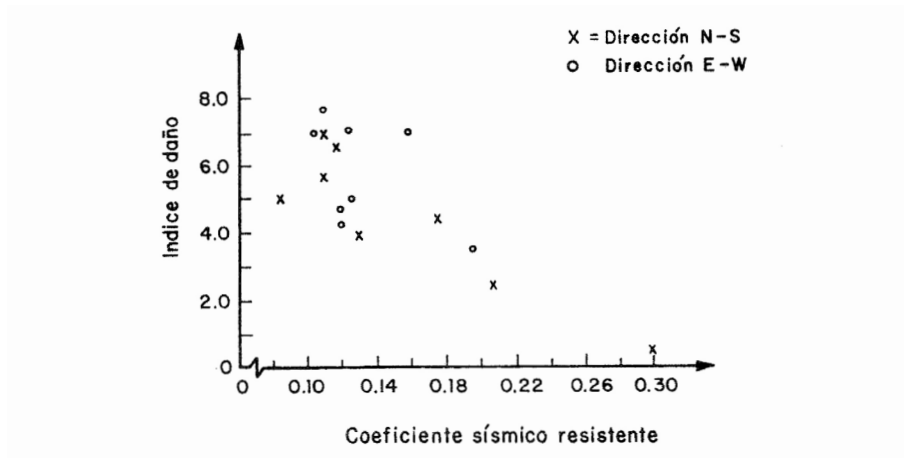
Figura 2. Resultados de la evaluación aproximada de ocho edificios.

El coeficiente sísmico resistente, determinado de esta manera burda, se correlacionó con el índice de daño de los ocho edificios estudiados, para cada dirección y para el entrepiso en que el índice de daño fue máximo. Los resultados se presentaban en forma gráfica en la figura 2. A pesar de la notable dispersión y la escasez de datos en algunas zonas, se aprecia una disminución clara del índice de daño cuando el coeficiente sísmico resistente crece, indicando que el procedimiento de evaluación aproximada de la seguridad sísmica puede resultar confiable.

El examen de los resultados de la evaluación cuantitativa del daño en los ocho edificios (figura 2) muestra que el nivel de daño se correlaciona esencialmente con el nivel de resistencia a carga lateral de la edificación en cada dirección, sin que se aprecien diferencias por algunos factores que se han considerado significativos en la vulnerabilidad de los edificios. Desde luego, el tamaño de la muestra es tan reducido que no pueden hacerse afirmaciones contundentes al respecto.
